# Kalkmaleriernes historie

# Afrensning

# Salte i murværket

# Gamle reparationer

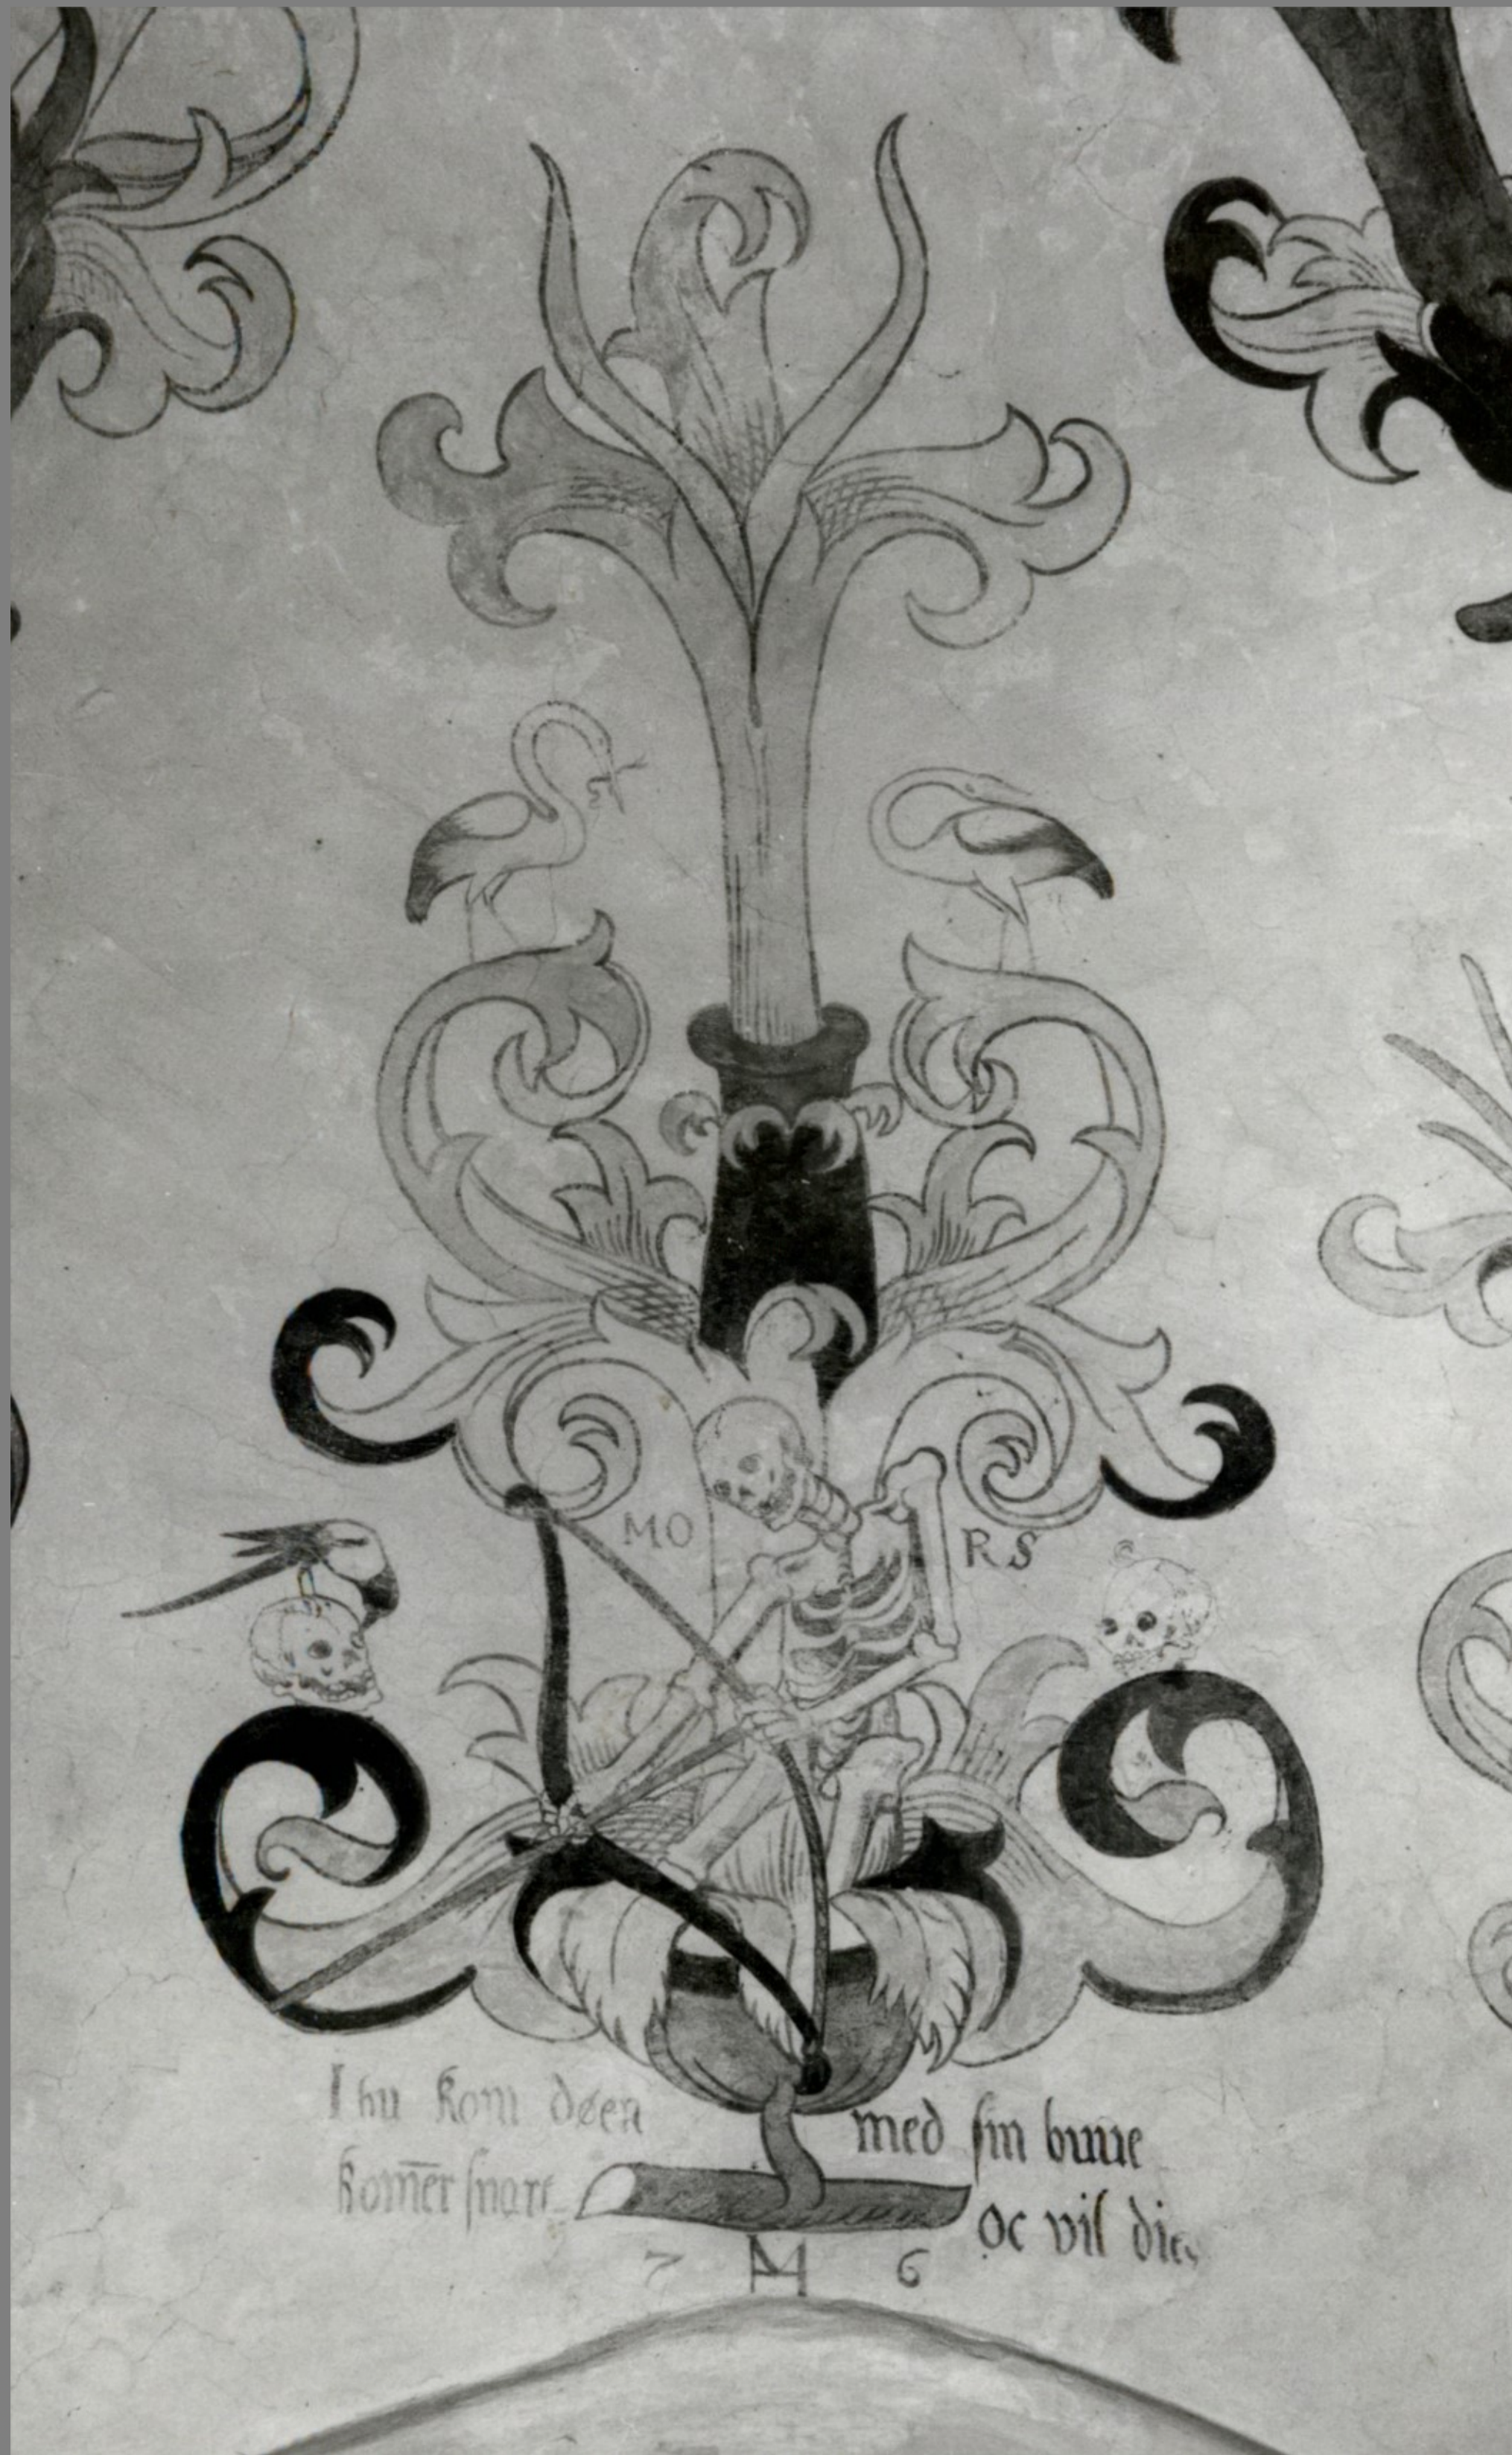
Foto: Nationalmuseets Antikvarisk– Topografisk arkiv, LL, 1981

Kalkmalerierne i skibets vesthvælv er udført i 1576. De blev senere overkalket. I 1897 finder man spor efter malerierne, men først ved en større renovering af kirken i 1966- 67 afdækkes kalkmalerierne.

Under udsmykningens hovedscene et *memento mori*, som på latin betyder '*husk, at (du skal) dø*', ses signaturen HM flankeret af tallet 76.

Lige over dateringen står indskriften, der understreger billedets budskab:  
»I hu kom dø(!)en med sin buue/  
kom(m)er snart oc vil dig [sluge]«.

Denne fremstilling af døden med sin bue er enestående i dansk kalkmaleri og er blandt andet grund til at kalkmalerierne er vurderet meget bevaringsværdige.

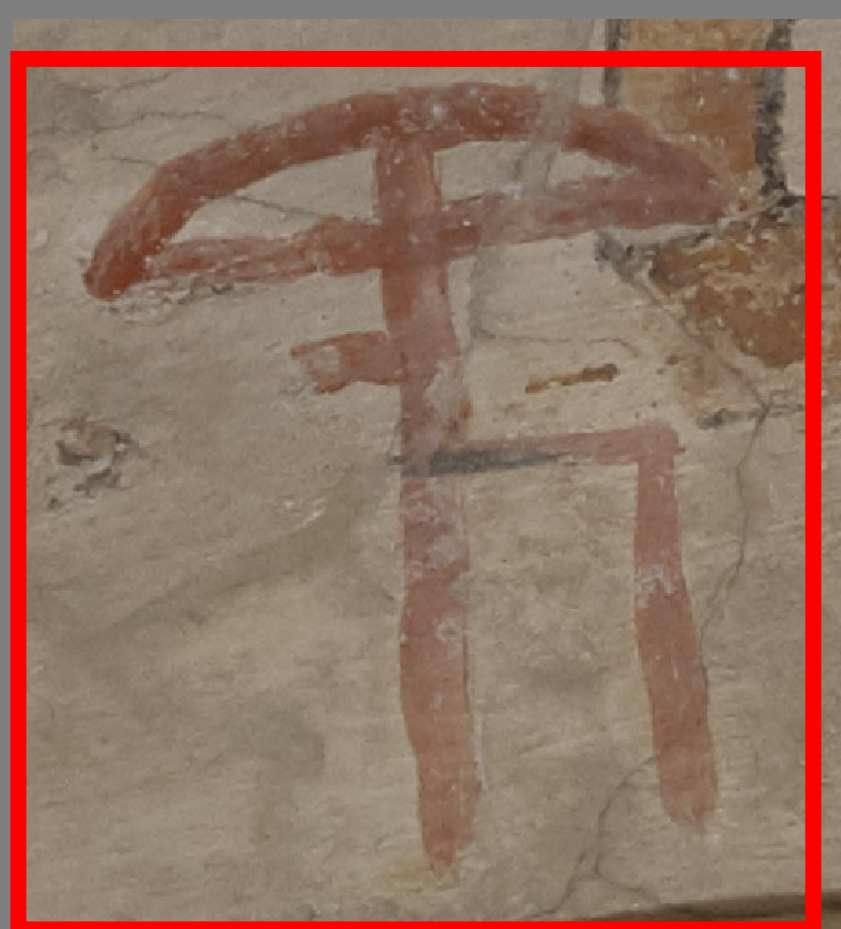
Foto: Nationalmuseet, Roberto Fortuna, 2019

Under kalkmalerierne ligger et ældre kalklag. Nederst på vestkappen ses et lille bomærke, der formentlig er lavet i forbindelse med hvælvingens opførelse i starten er 1400- tallet.

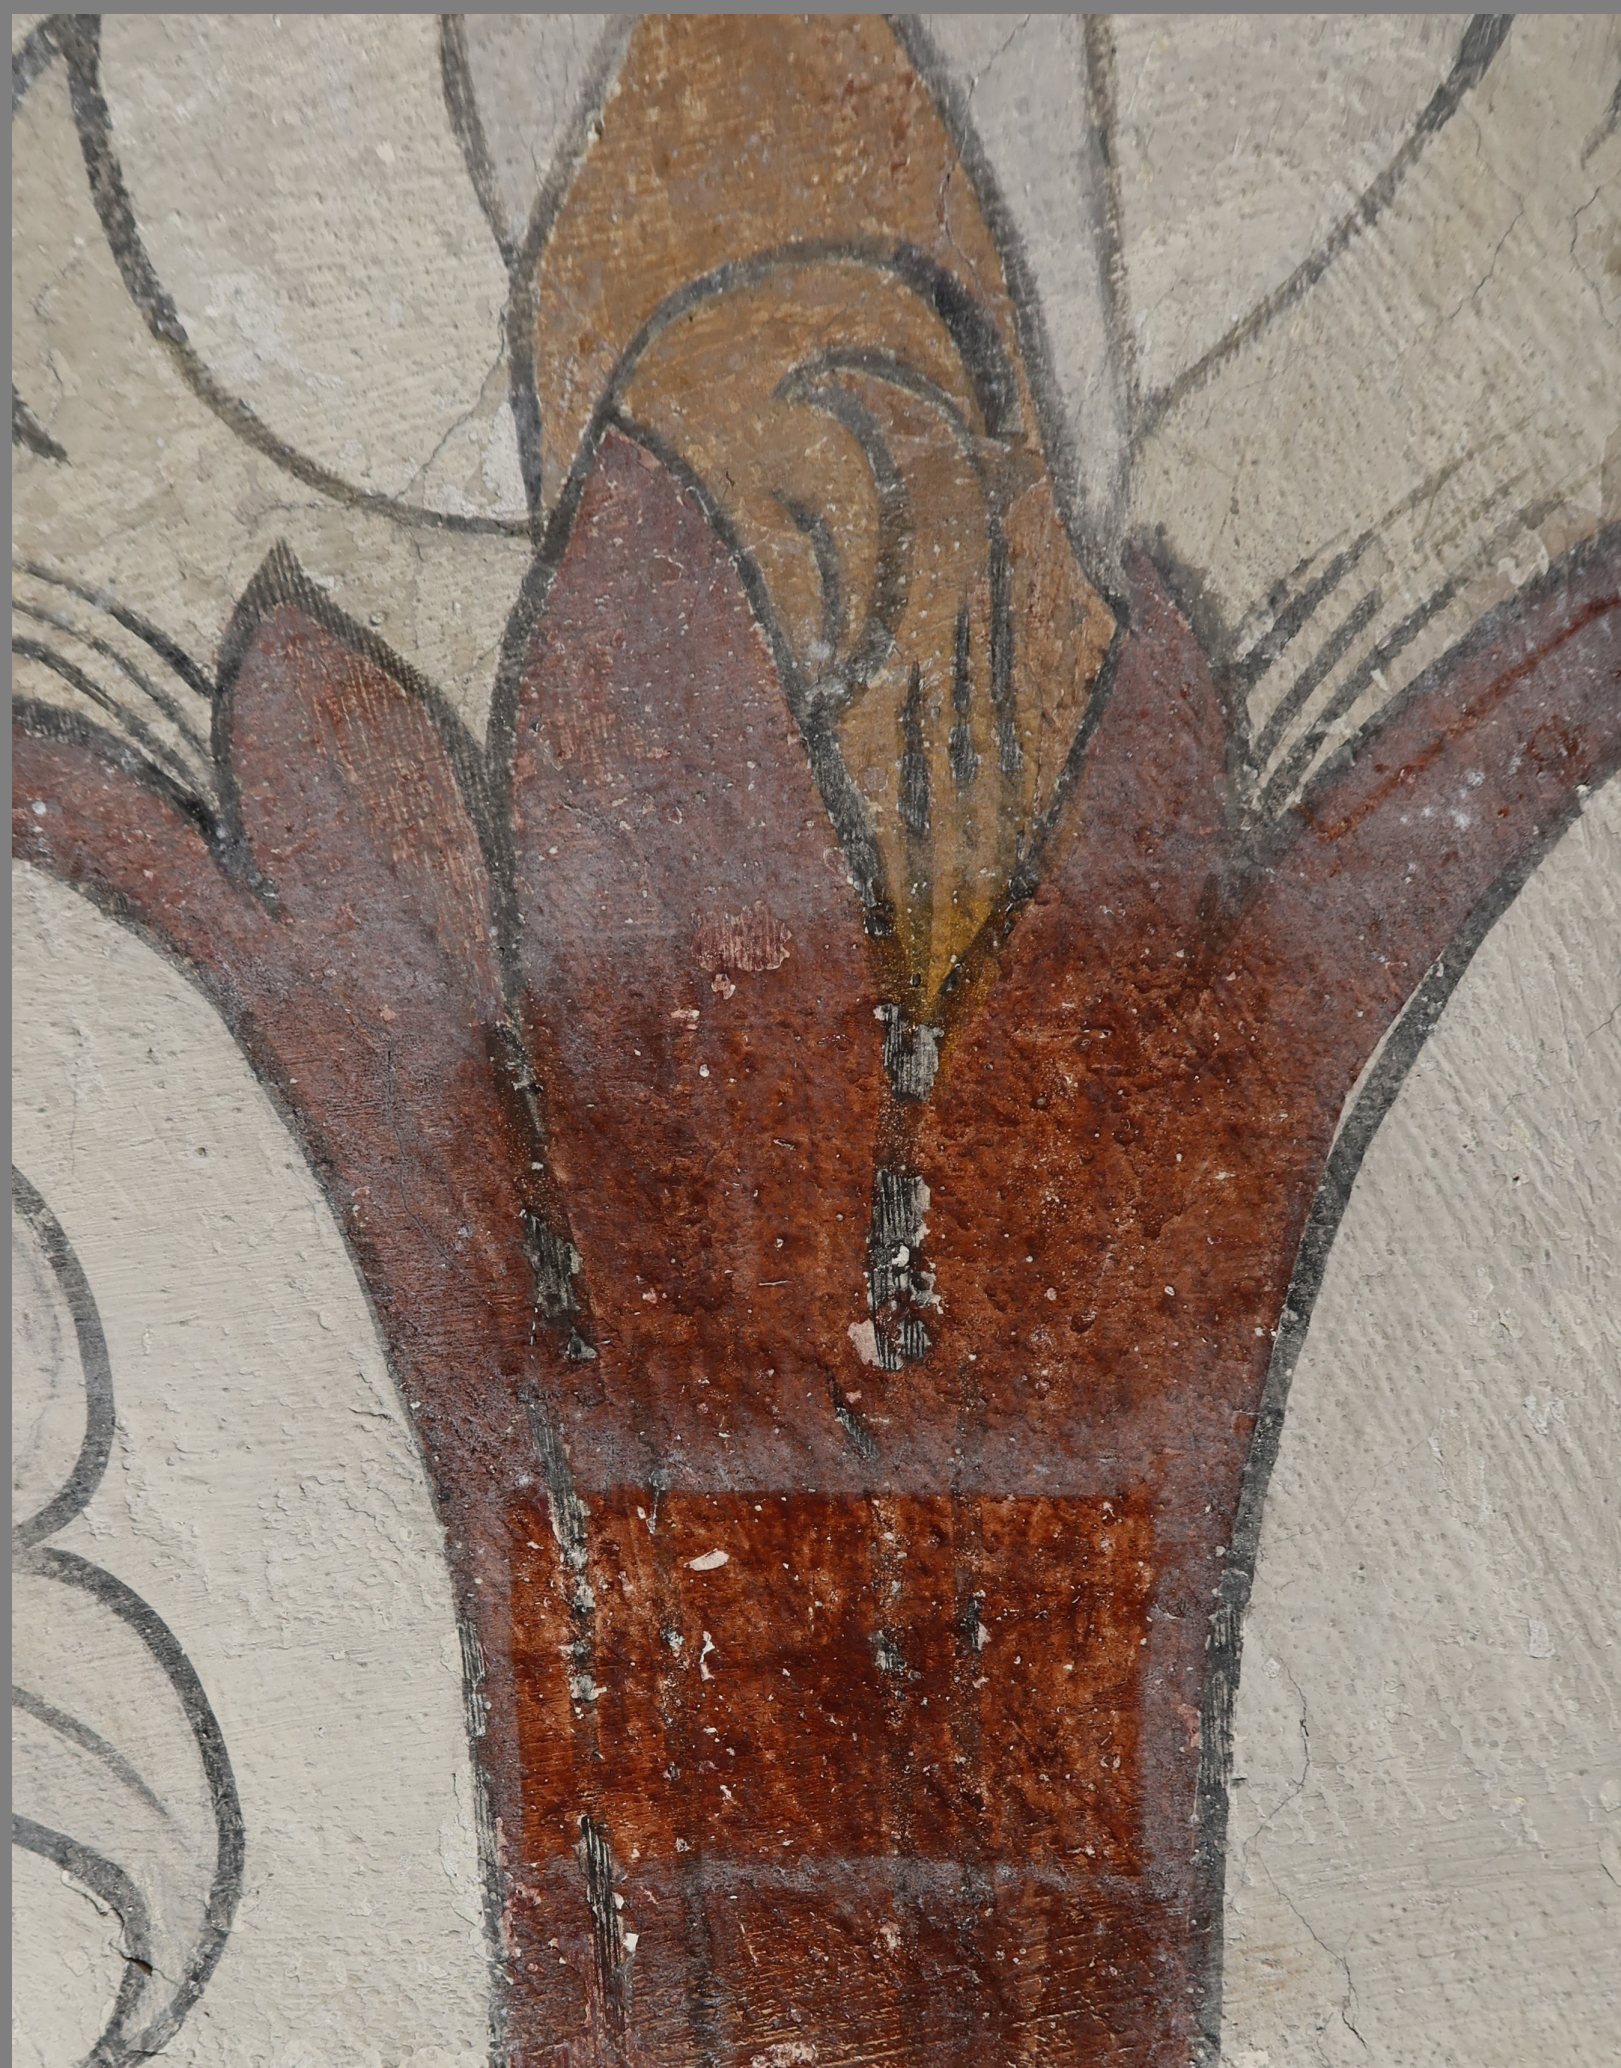
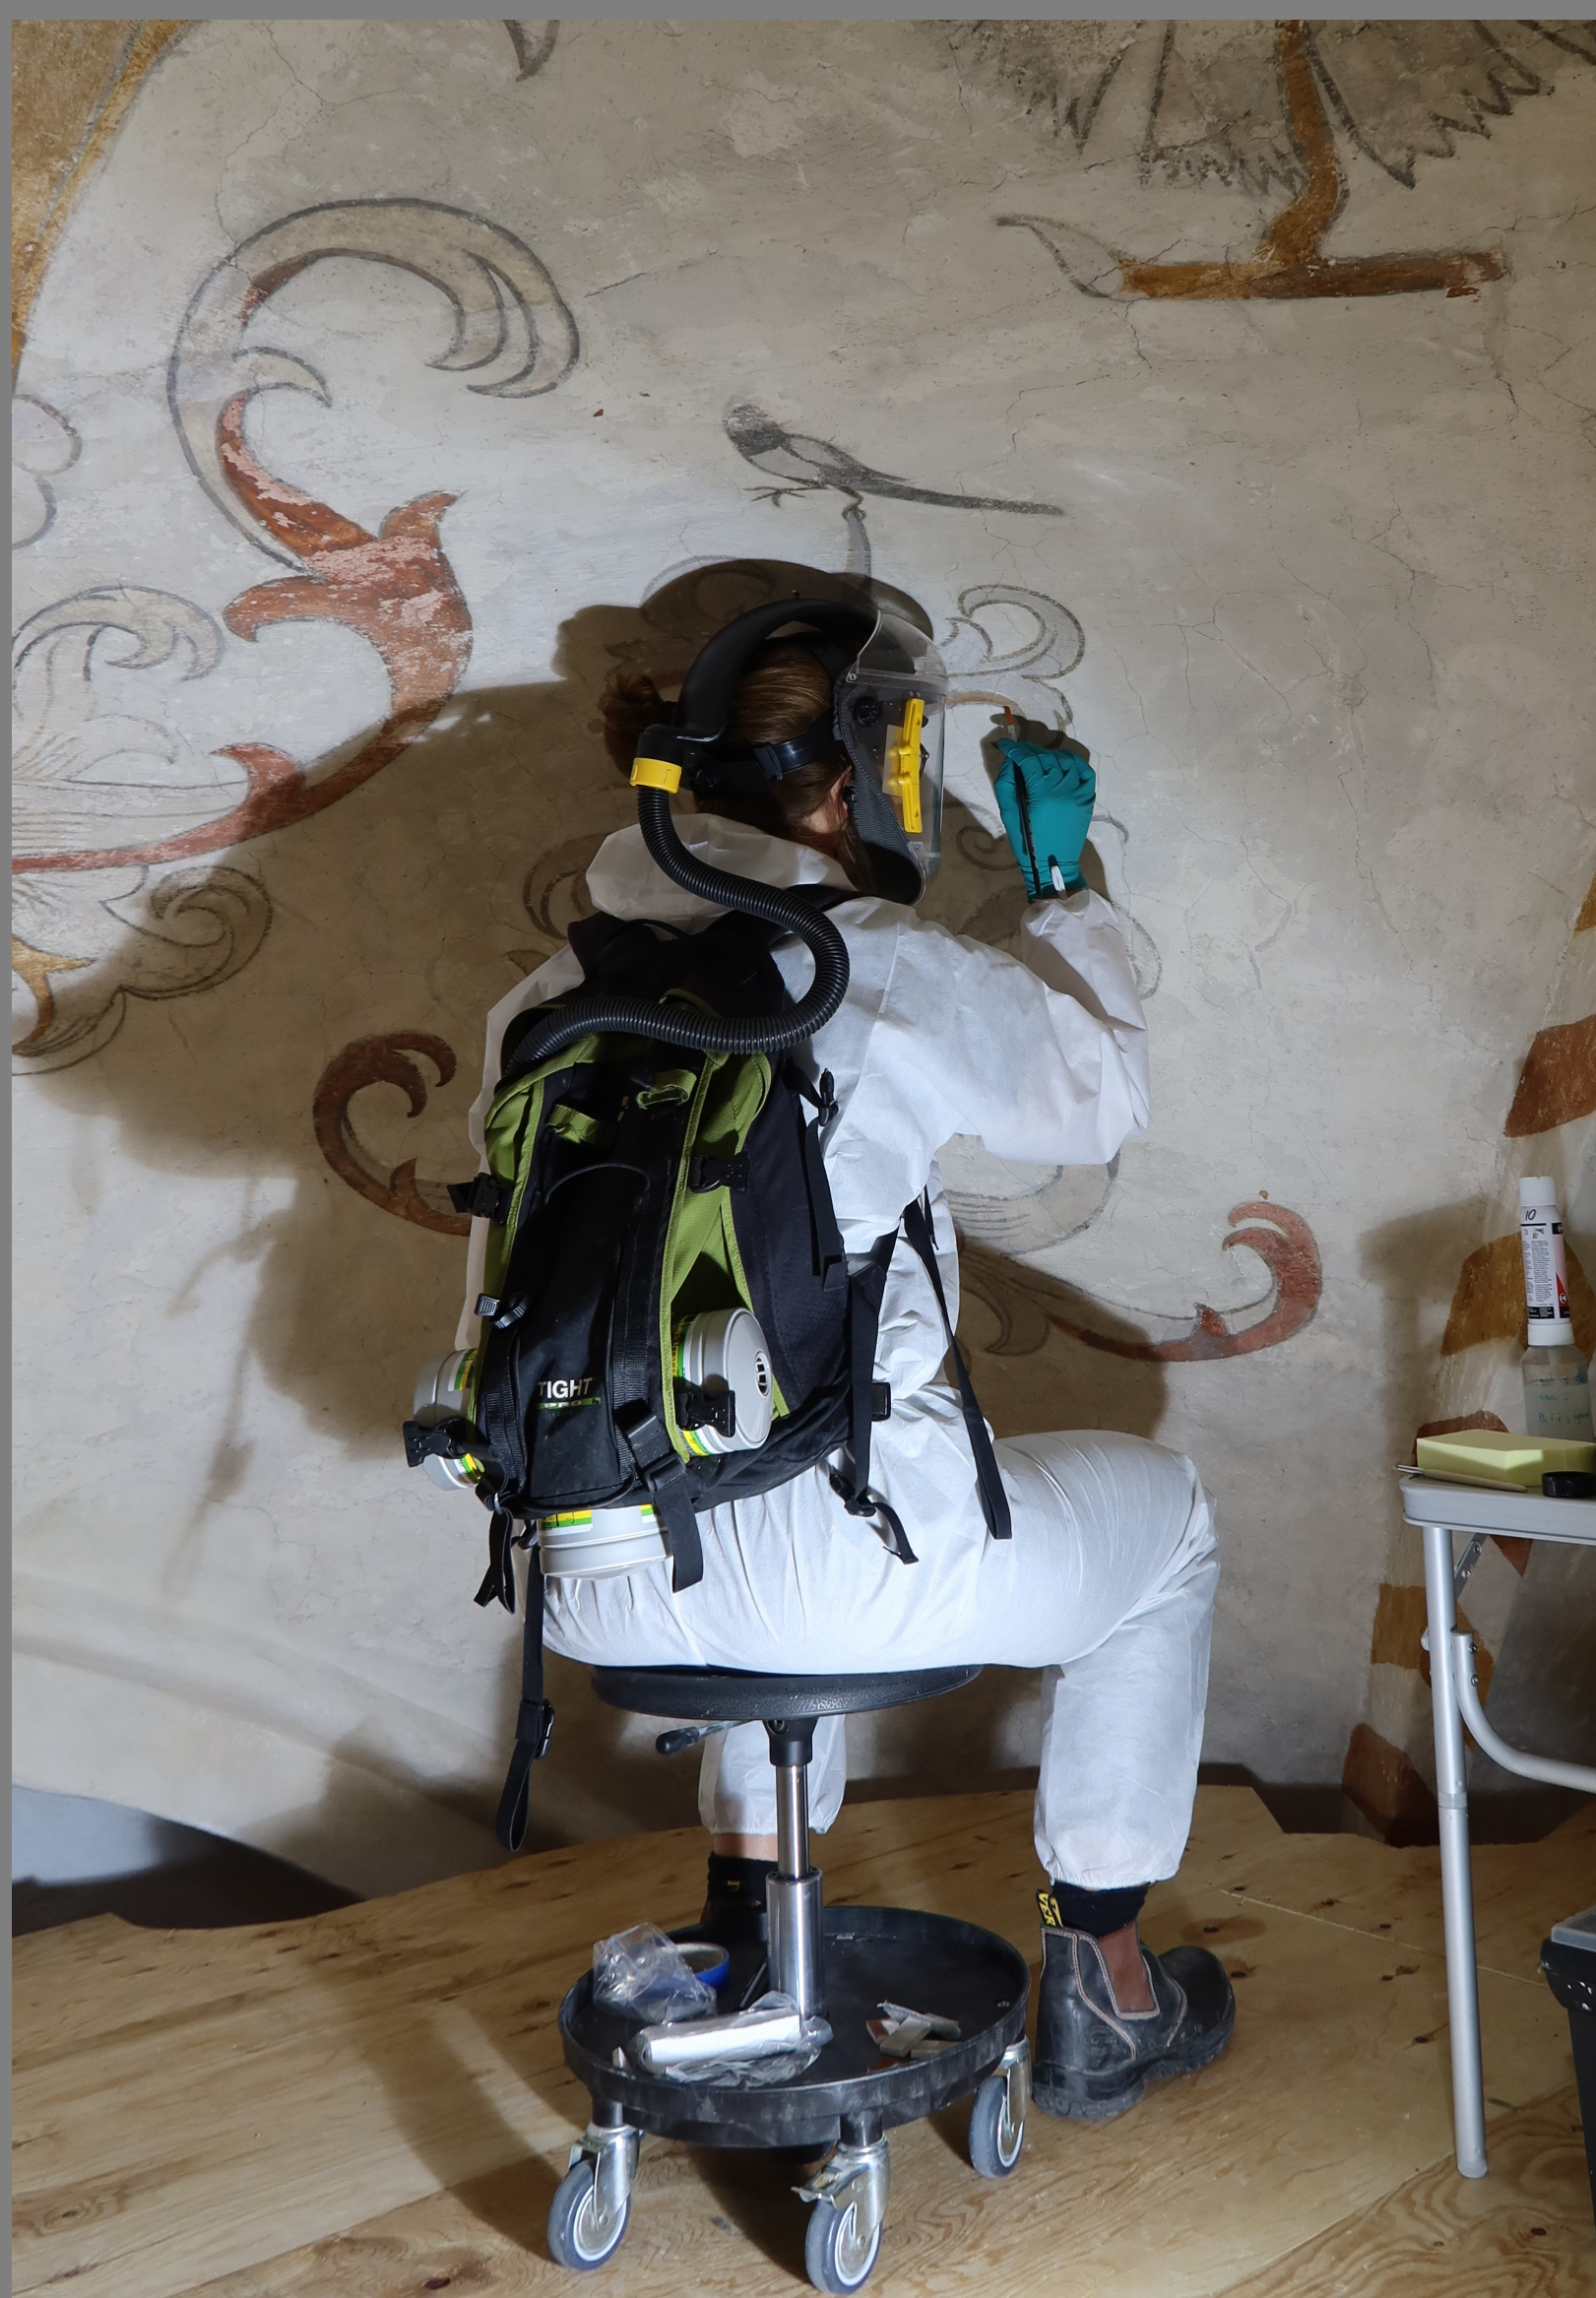
Store dele af kalkmalerierne var dækket af et jævnt lag smuds og begroet med skimmel. Det ligger som et gråt filter og slører maleriernes farvekraft og kontrasten mellem bemalede og ikke-bemalede områder.

Her ses flere renseprøver, der viser hvor stor kontrast der er mellem de rensede (de røde firkanter) og de ikke rensede overflader.

Et af de indledende trin i restaureringen af kalkmalerierne har derfor været at rense overfladen.

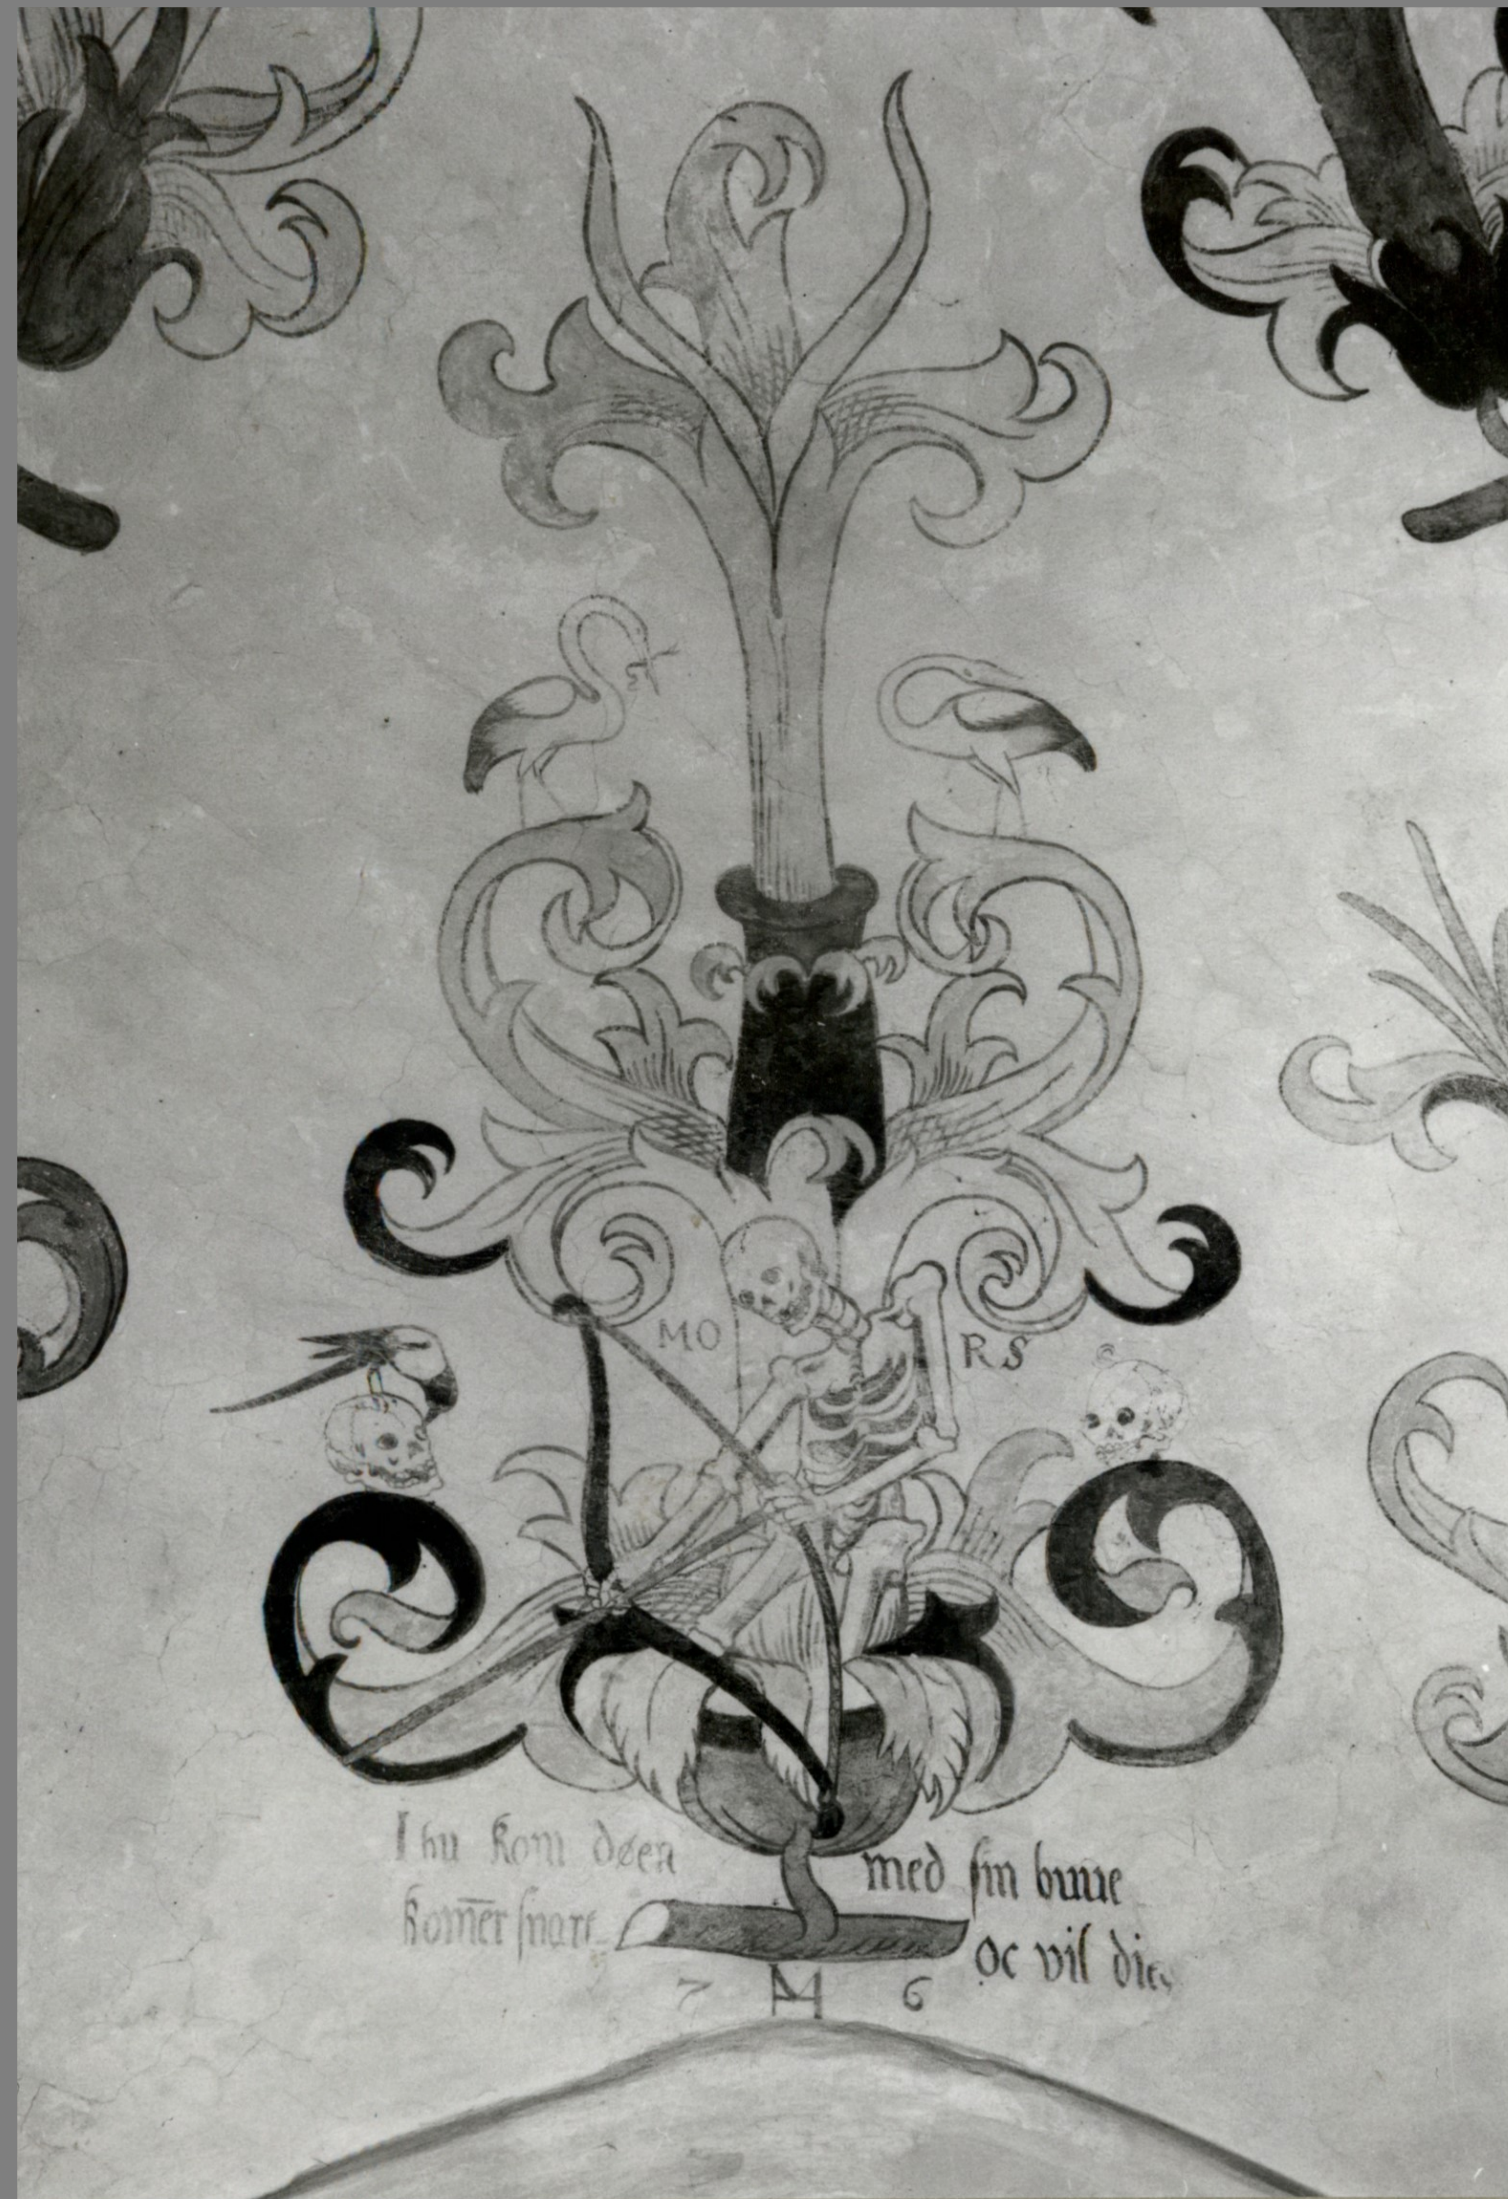
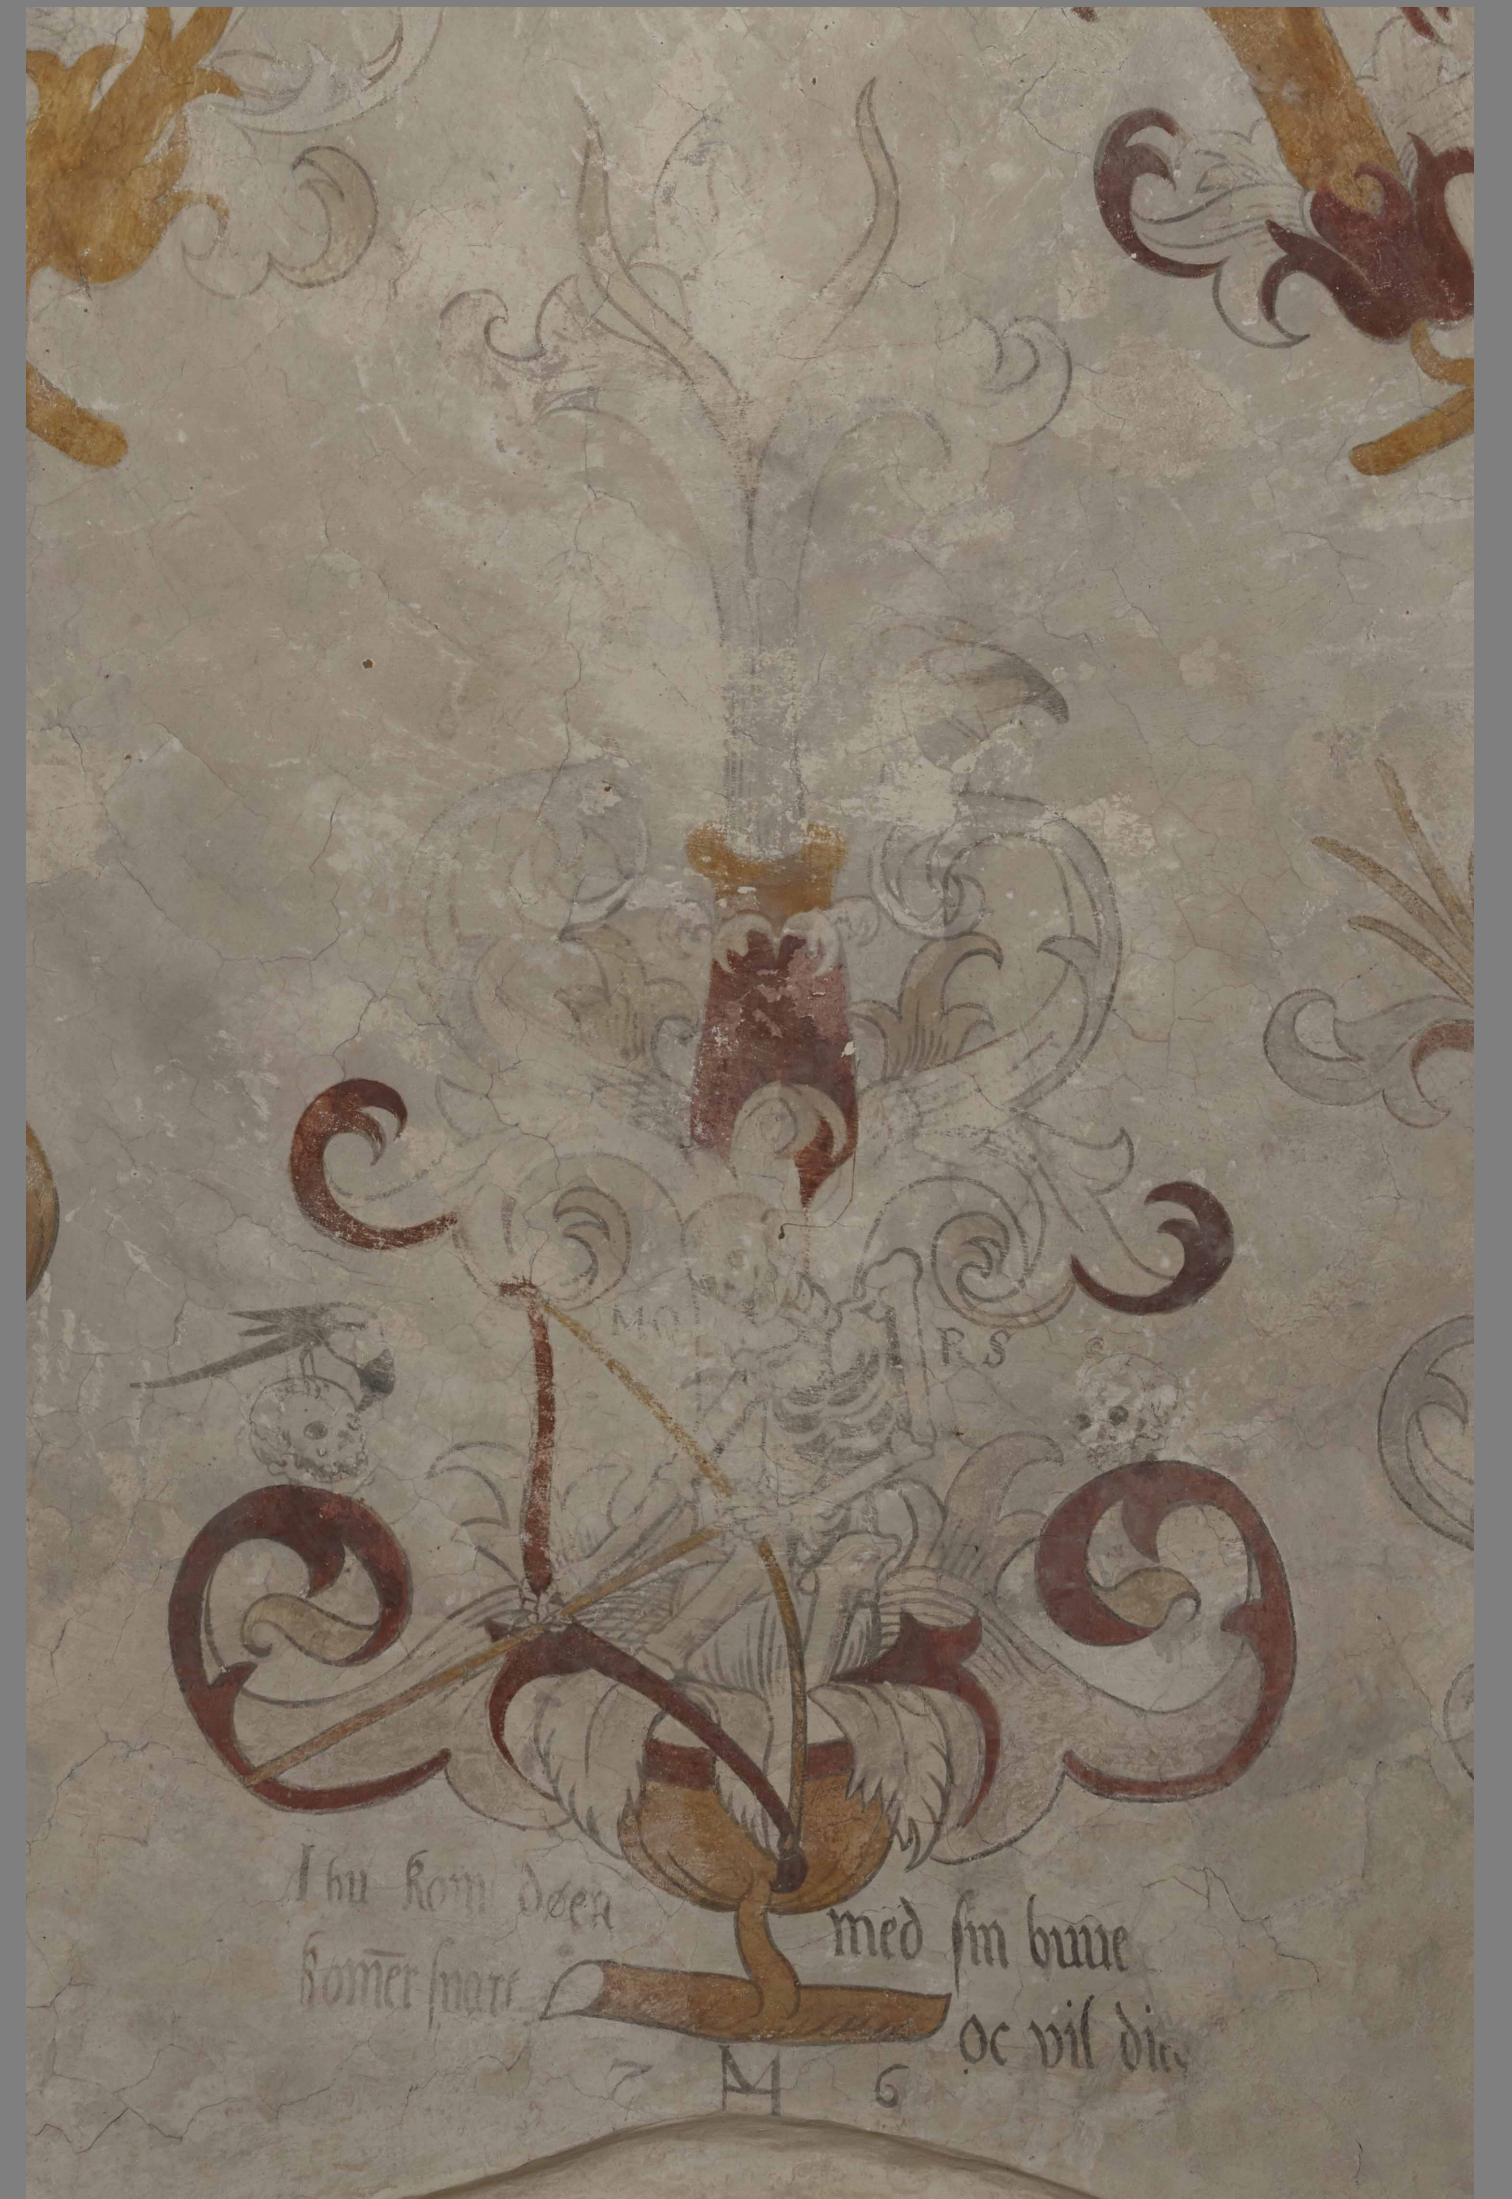
Saltudfældninger udgør kalkmaleriernes mest alvorlige skadesfænomen. Saltskaderne ses som afskalninger og pulverisering af farvelaget på ca. en tredjedel af udsmykningen. Desværre er hovedmotivet på sydkappen alvorligt angrebet. Her er visse detaljer er helt forsvundet.

Skaderne opstår ved at saltene skifter imellem at være opløste og udkrystalliserede, fordi luftfugtigheden i kirken svinger. Dette fænomen resulterer i, at overfladen sprænges af, der hvor saltene udkrystalliserer.

Til sammenligning ses her et arkivbillede fra 1981 og et billede tager ved forundersøgelsen i 2019. Det er tydeligt at se hvor meget af motivet der er forsvundet; fx de to storke, der sidder cirka midt for.
