# Kalkmaleriernes historie

# Afrensning

# Salte i murværket

# Gamle reparationer

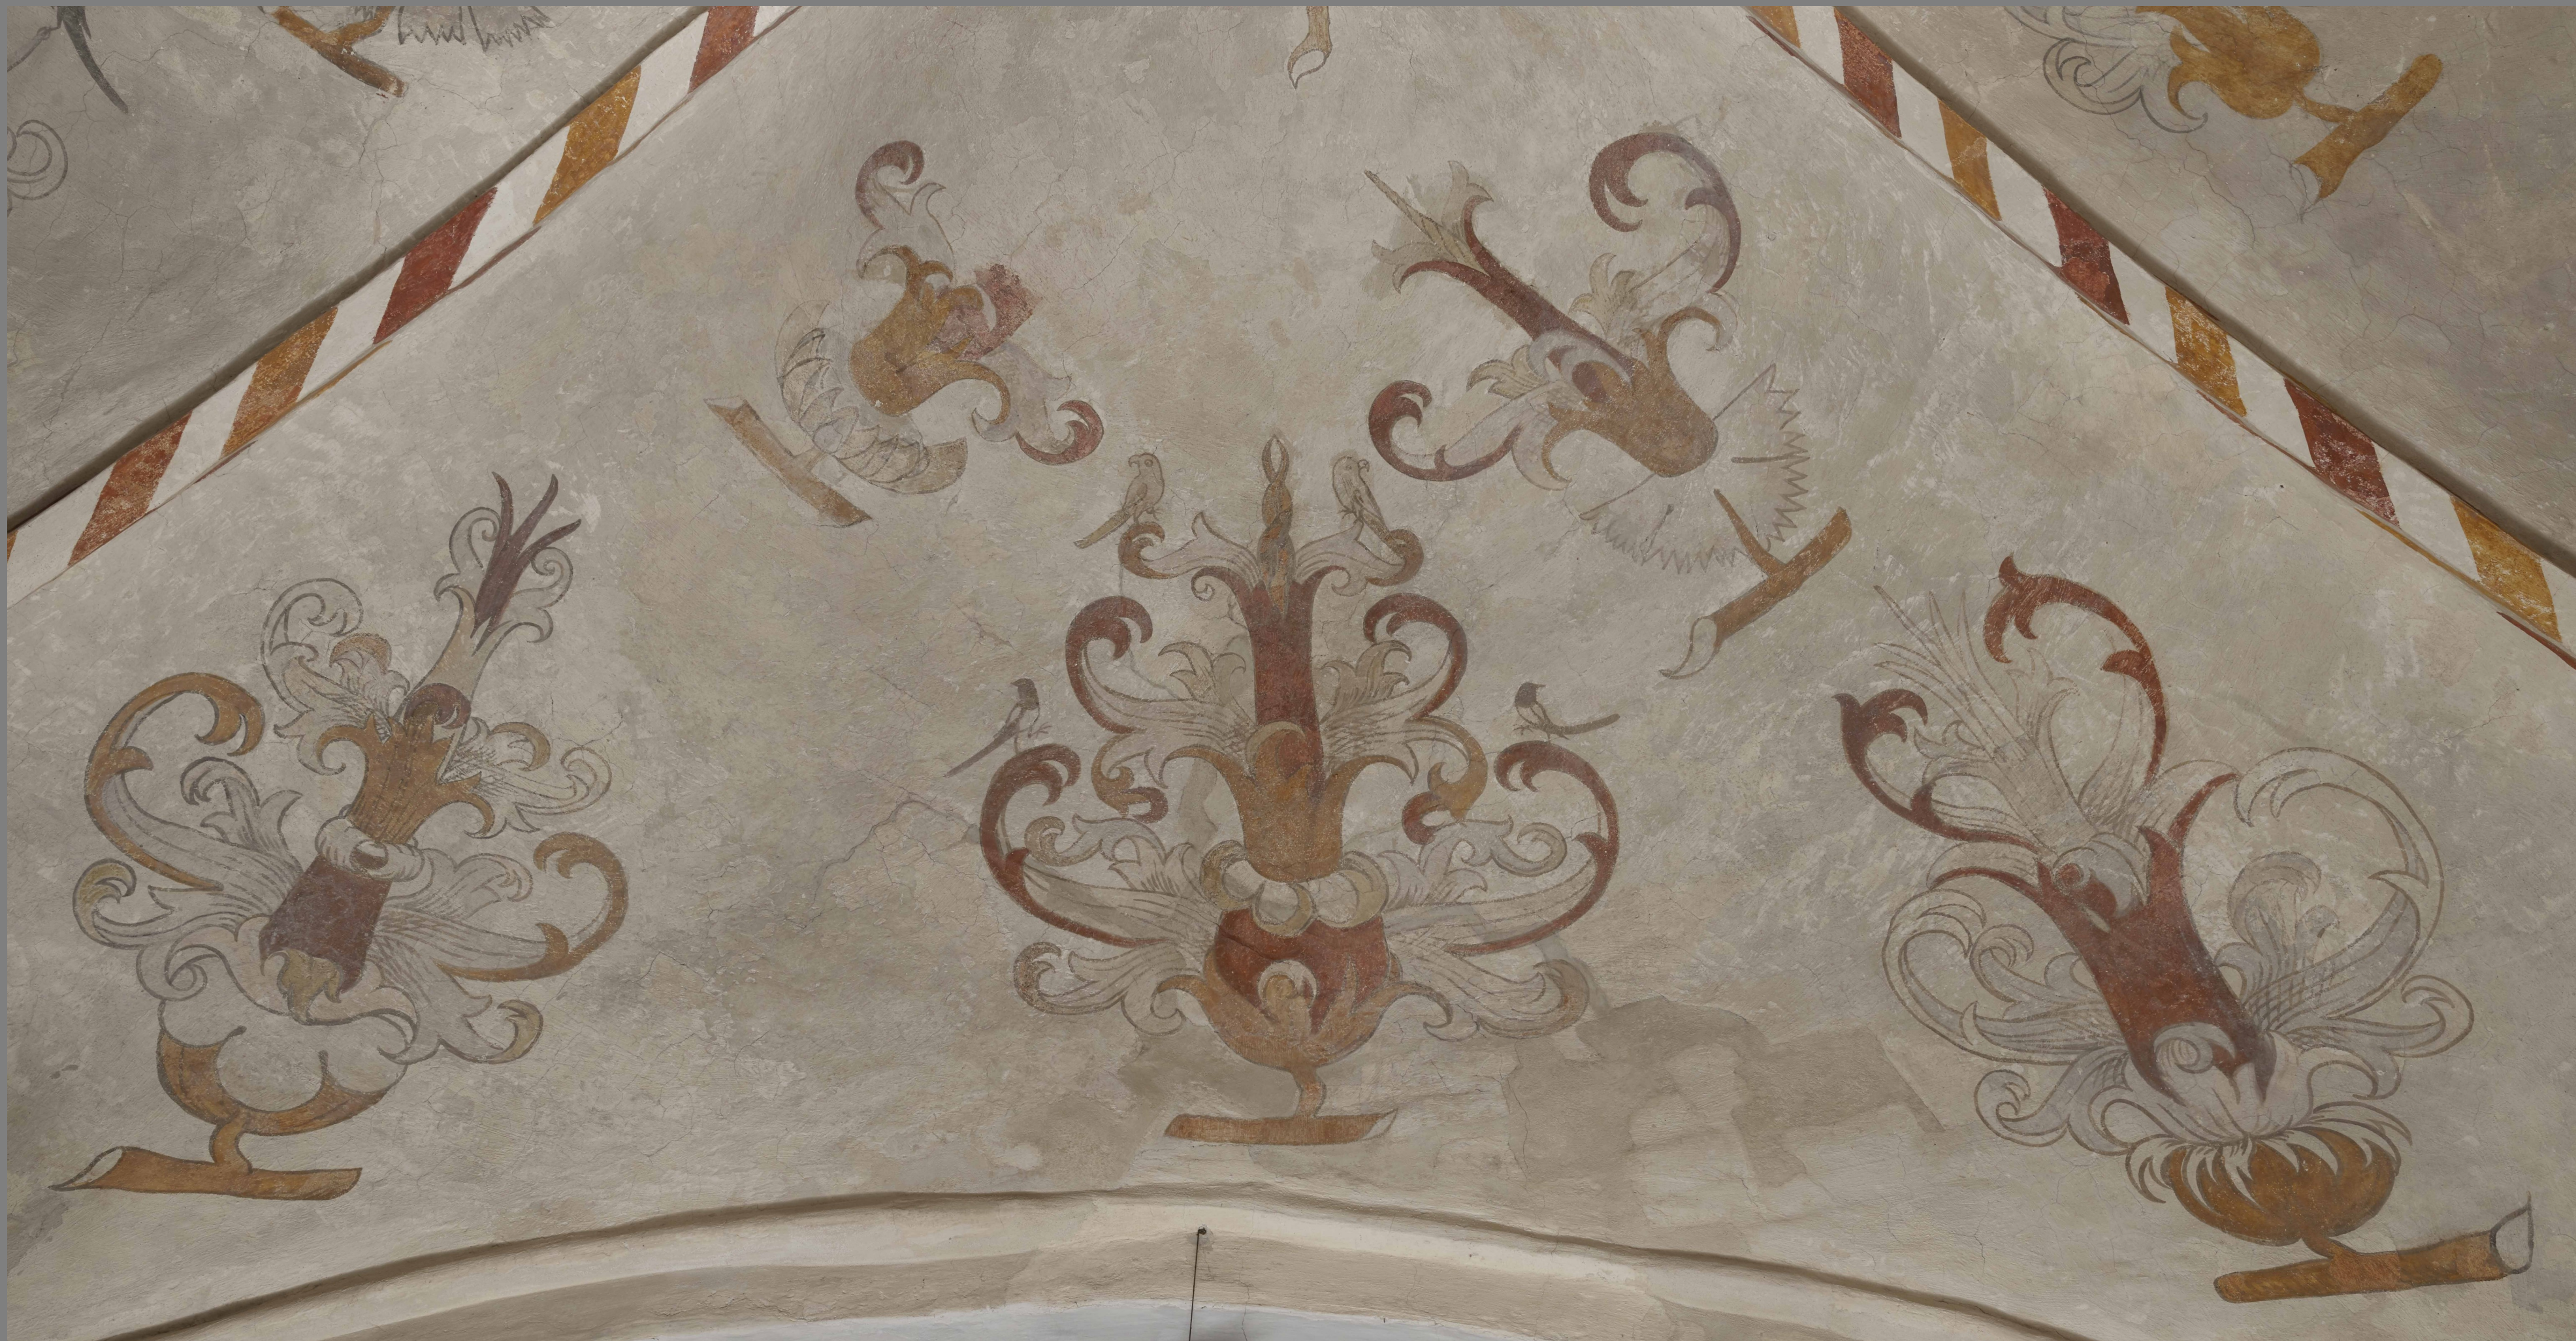
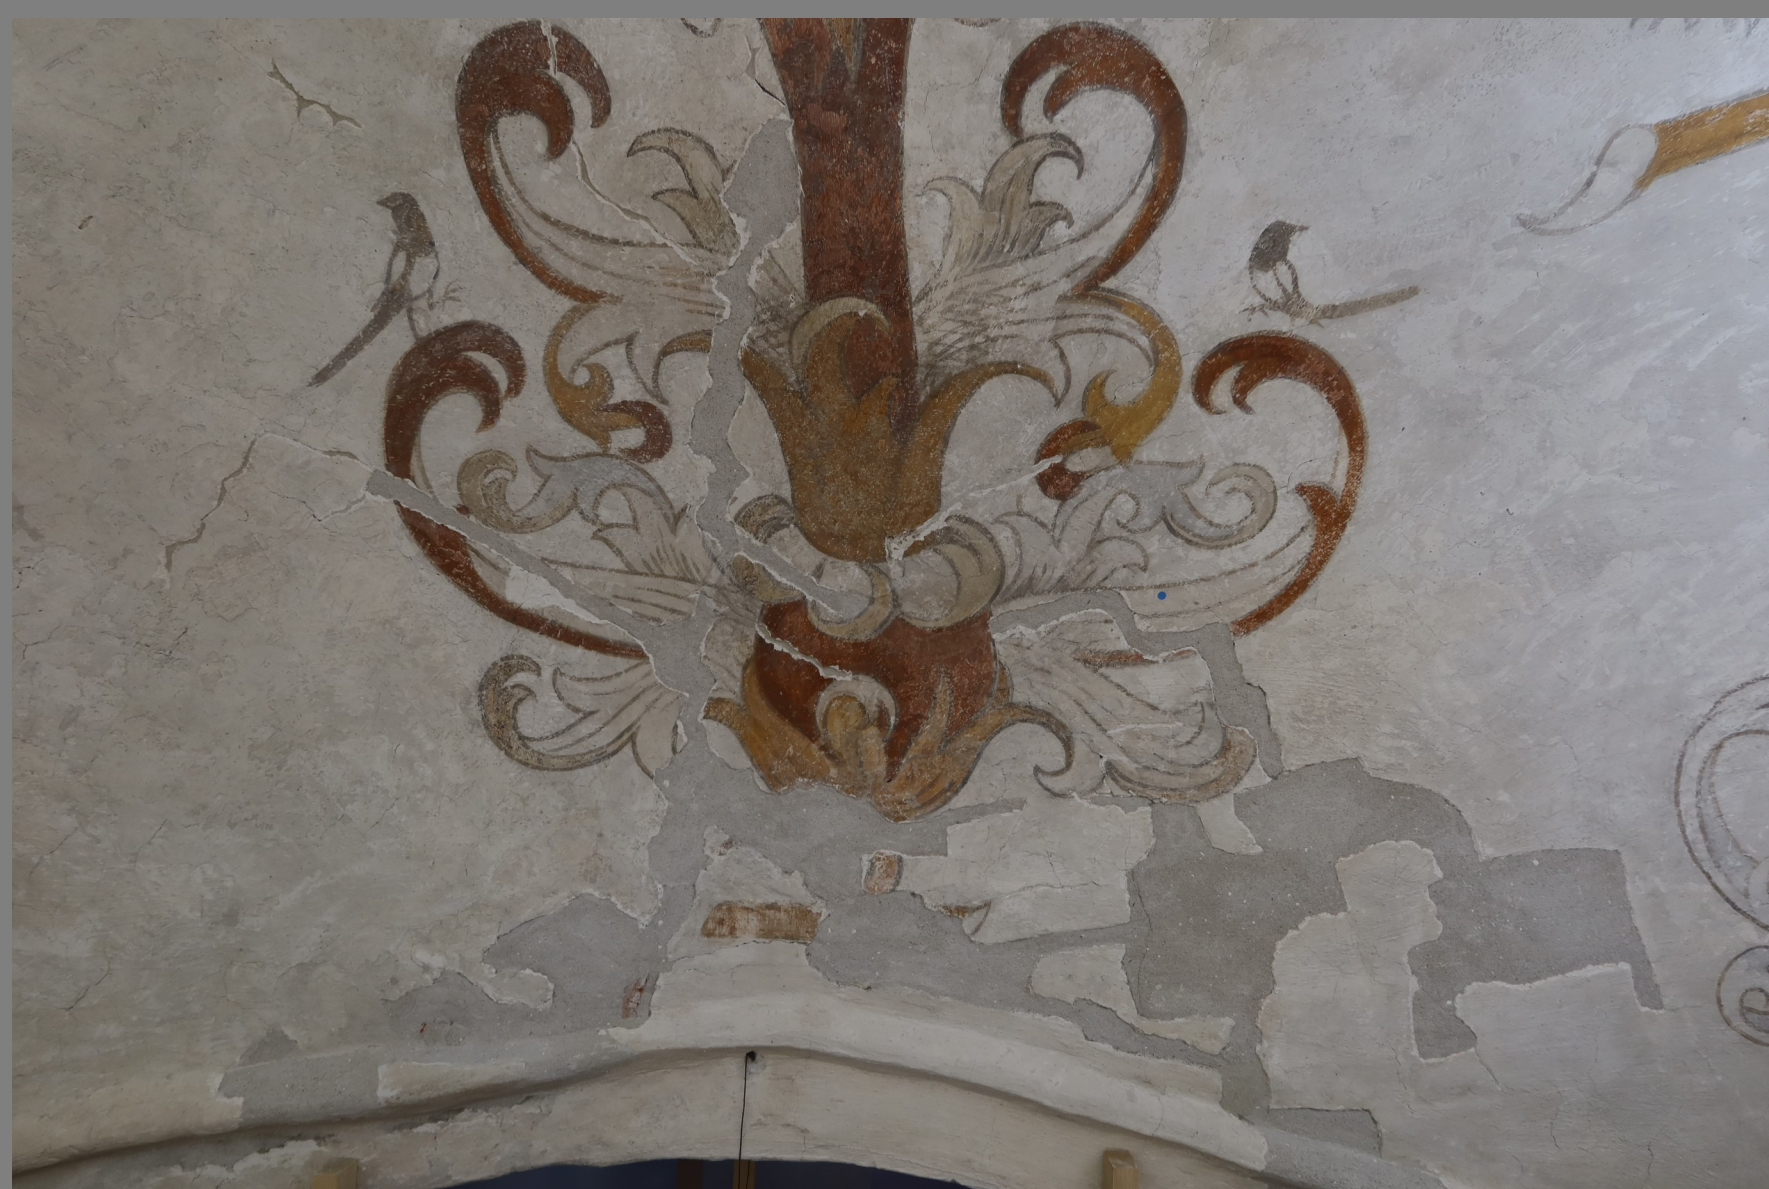
Den kalkede baggrund er flere steder præget af skader, der er opstået i forbindelse med afdækningen af malerierne, samt ældre reparationer af fx sætningsrevner.

Den urolige baggrund fremstår i dag som et rodet og forstyrrende element, der påvirker motivernes udtryk.

Overfladen af de gamle reparationer bliver fjernet og genopbygges med kalkmørtel og tonet hvidtekalk, således at de ikke kommer til at forstyrre motiverne længere.

Små svindrevner renses og udfyldes med kalkpasta, og andre forstyrrende skader udbedres med tonet hvidtekalk eller pastelskridt.

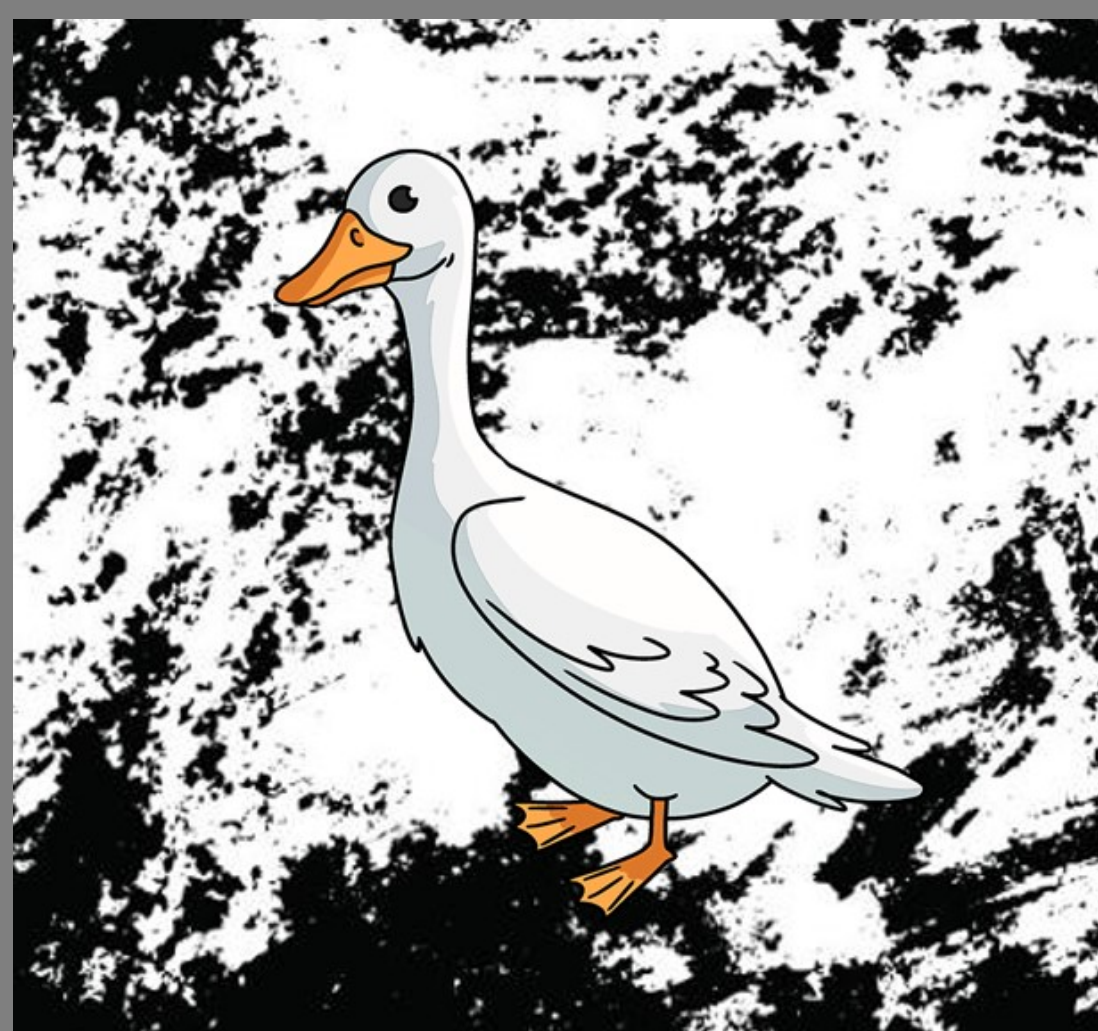
En visualisering af hvor meget baggrunden betyder for læsningen af et motiv.

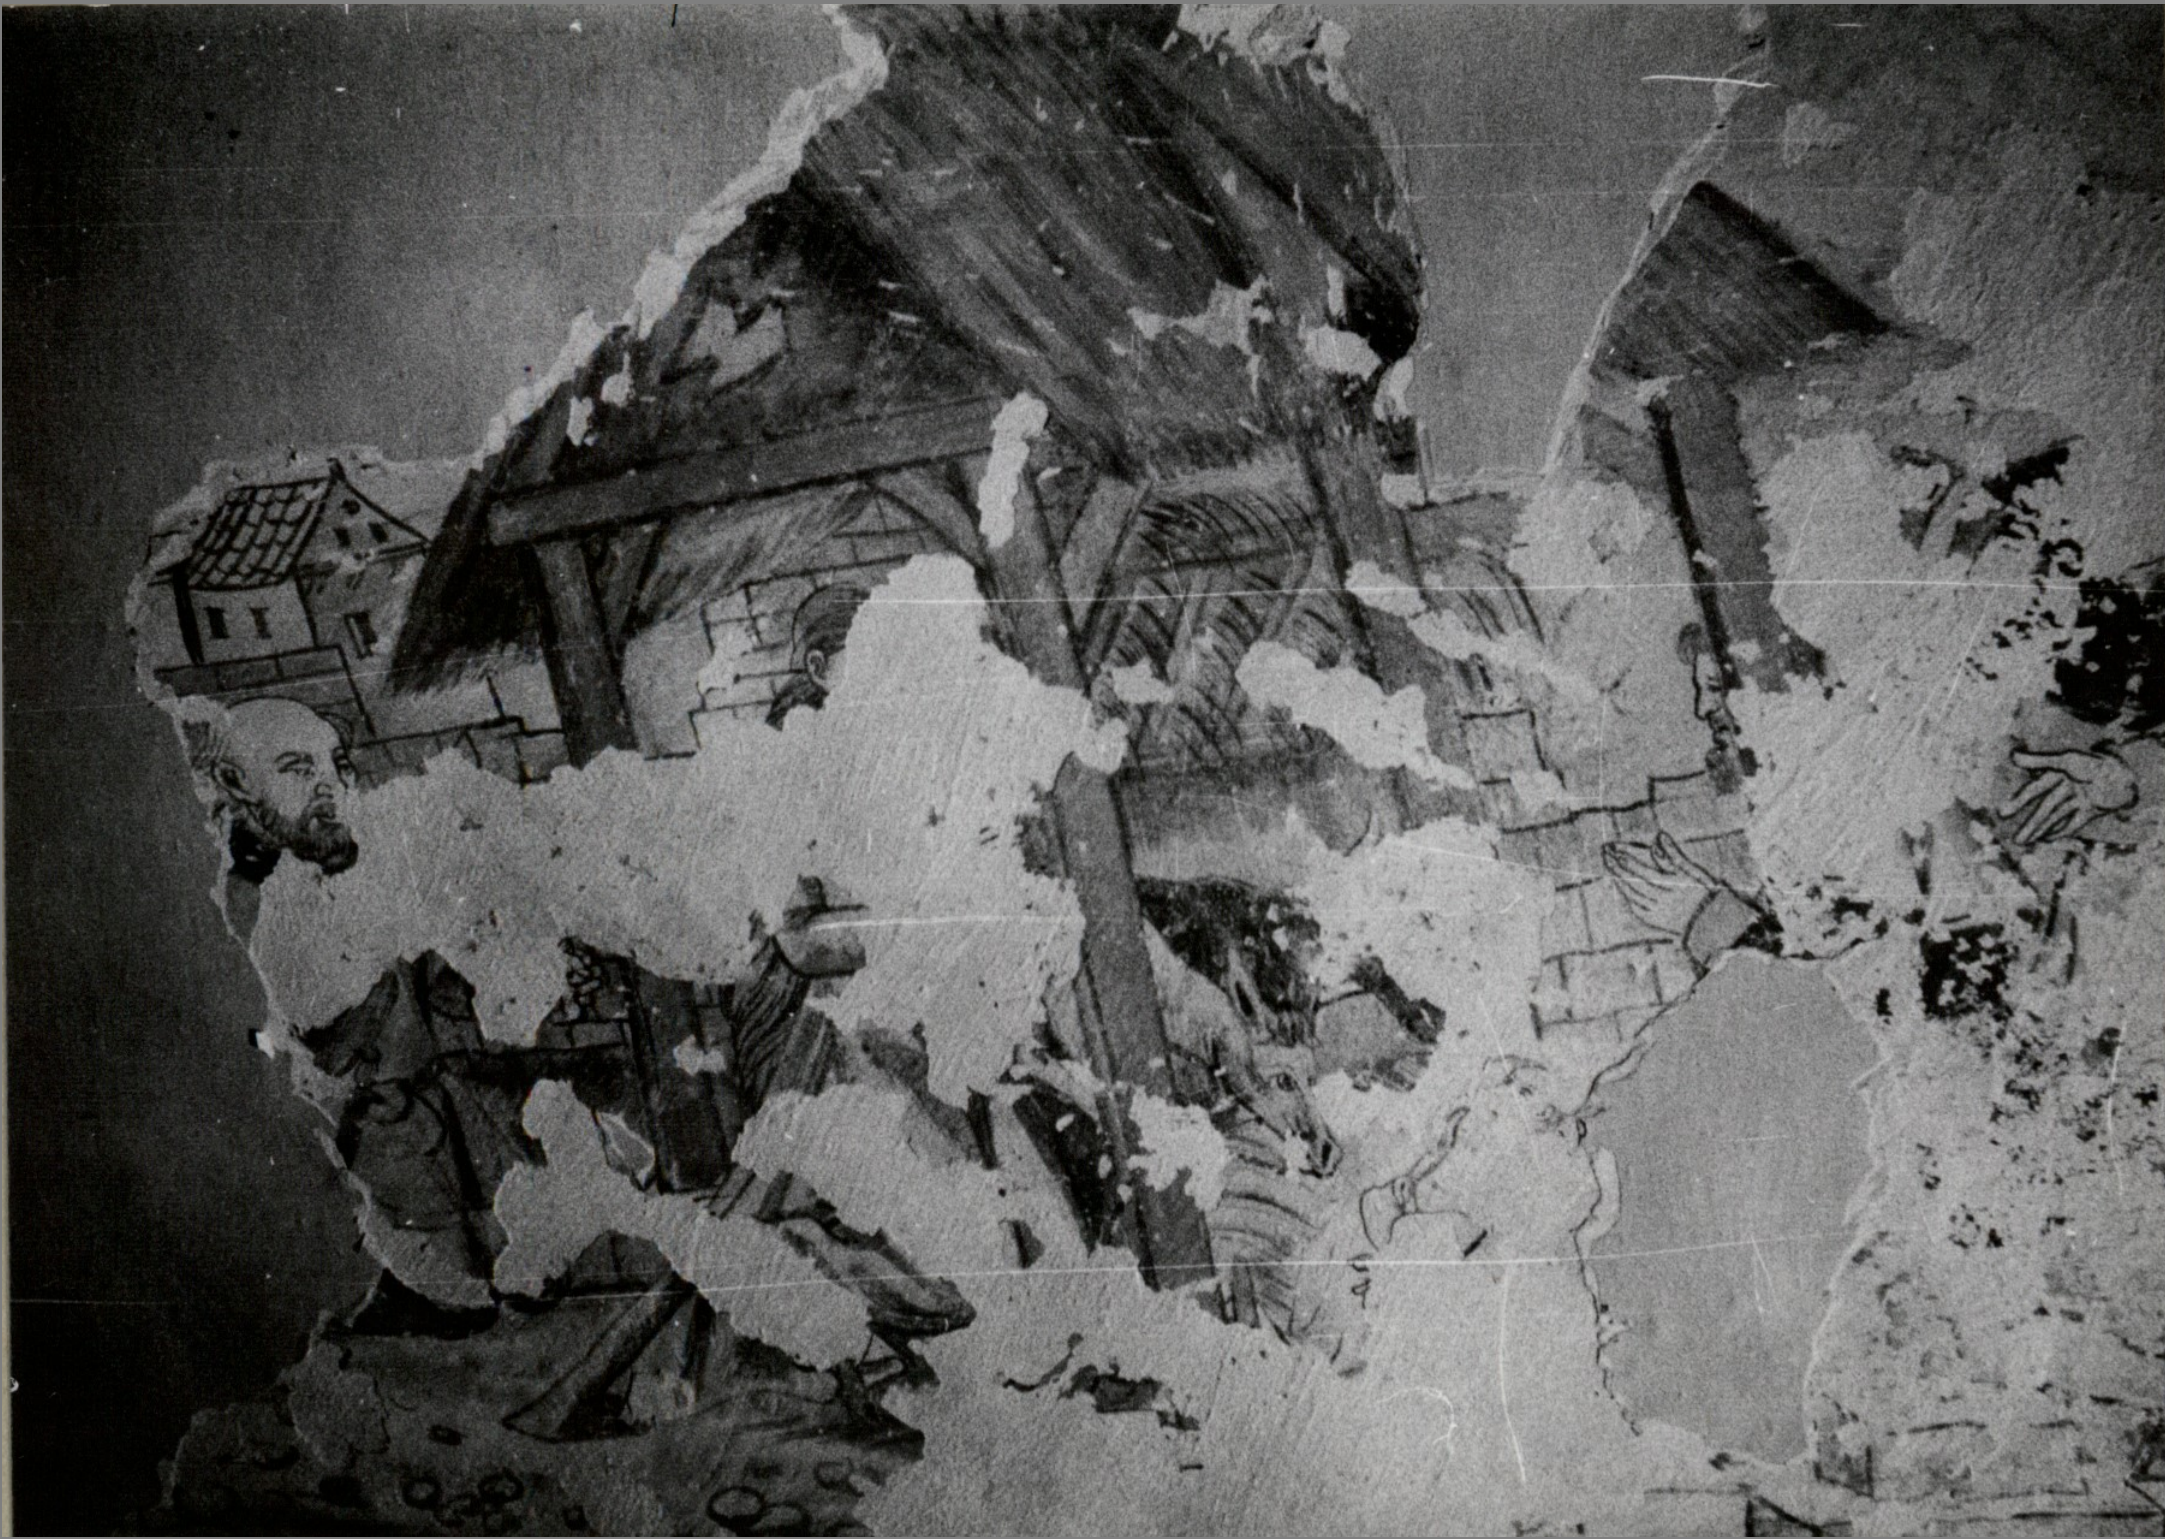
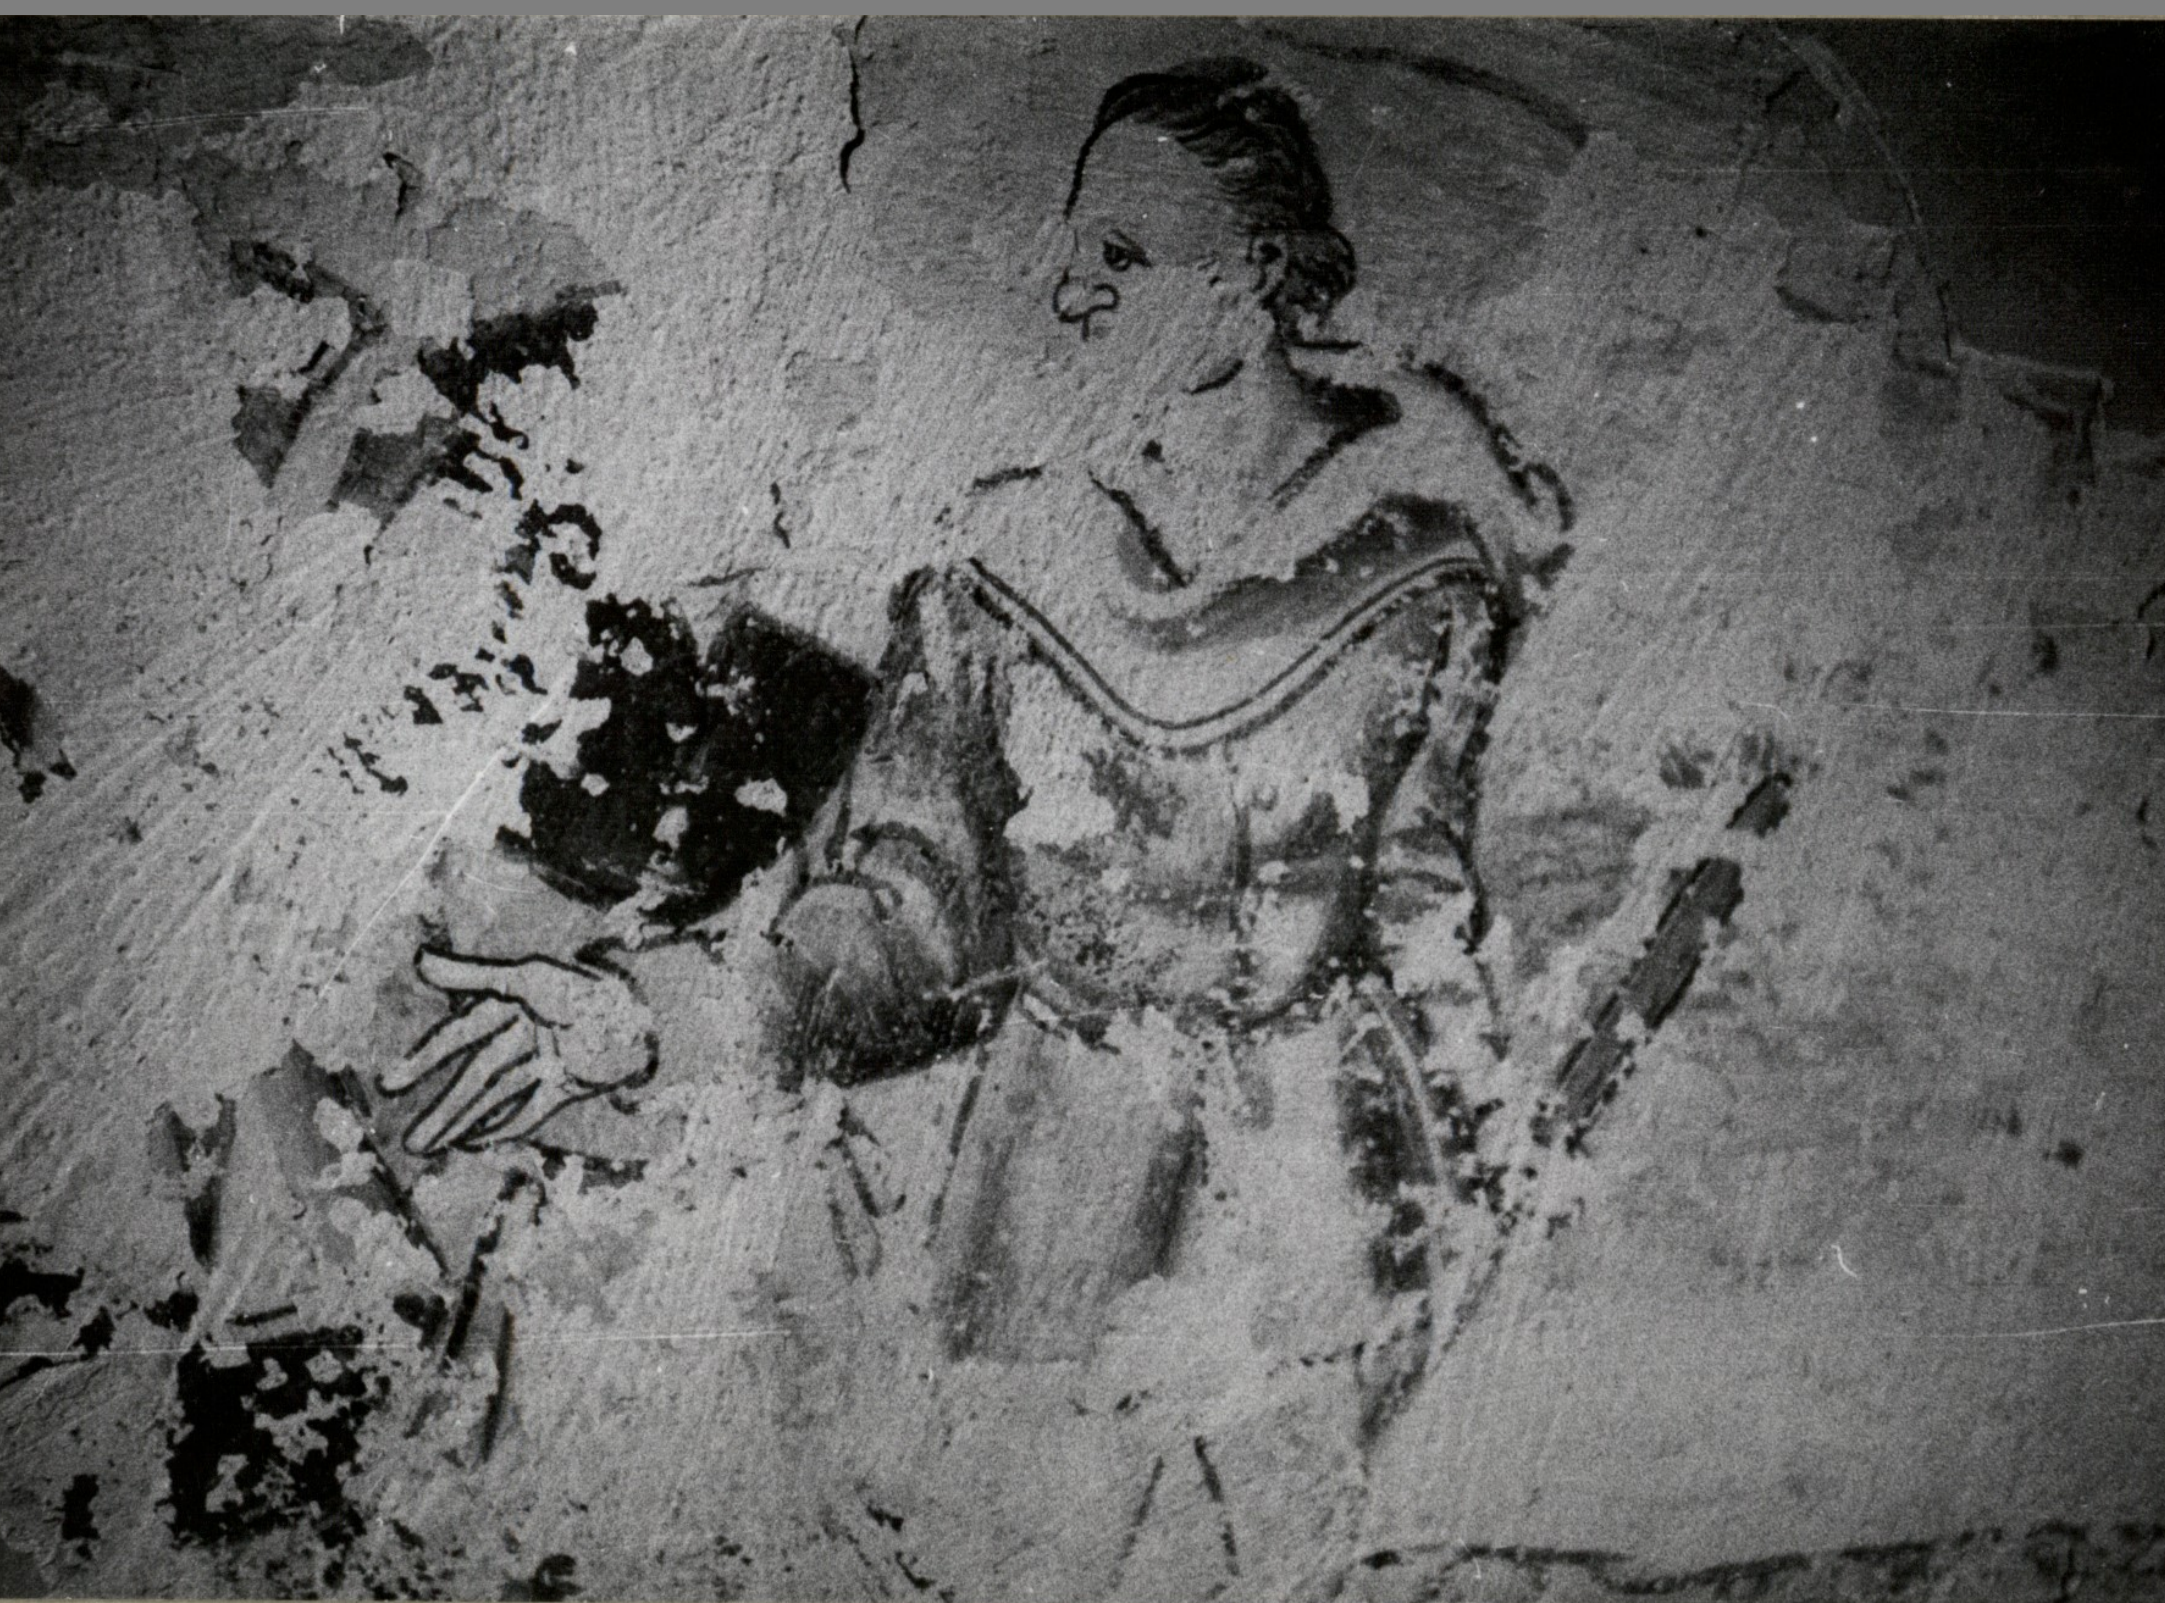
Foto: Nationalmuseets Antikvarisk-Topografisk Arkiv, Jan Gehl, 1966-67

I 1897 blev ringe bevarede kalkmalerier fra omkring år 1575 (muligvis tidligere) afdækket i skibets østhvælv.

Under istandsættelsen af kirken i 1966-67 blev det igen forsøgt at afdække kalkmalerierne i det østlige hvælv. Endnu engang blev det vurderet at de ikke kunne afdækkes i tilfredsstillende stand og de blev derfor overkalket igen.

De to øverste billeder er fotodokumentation af kalkmalerierne i kirken østhvælv.

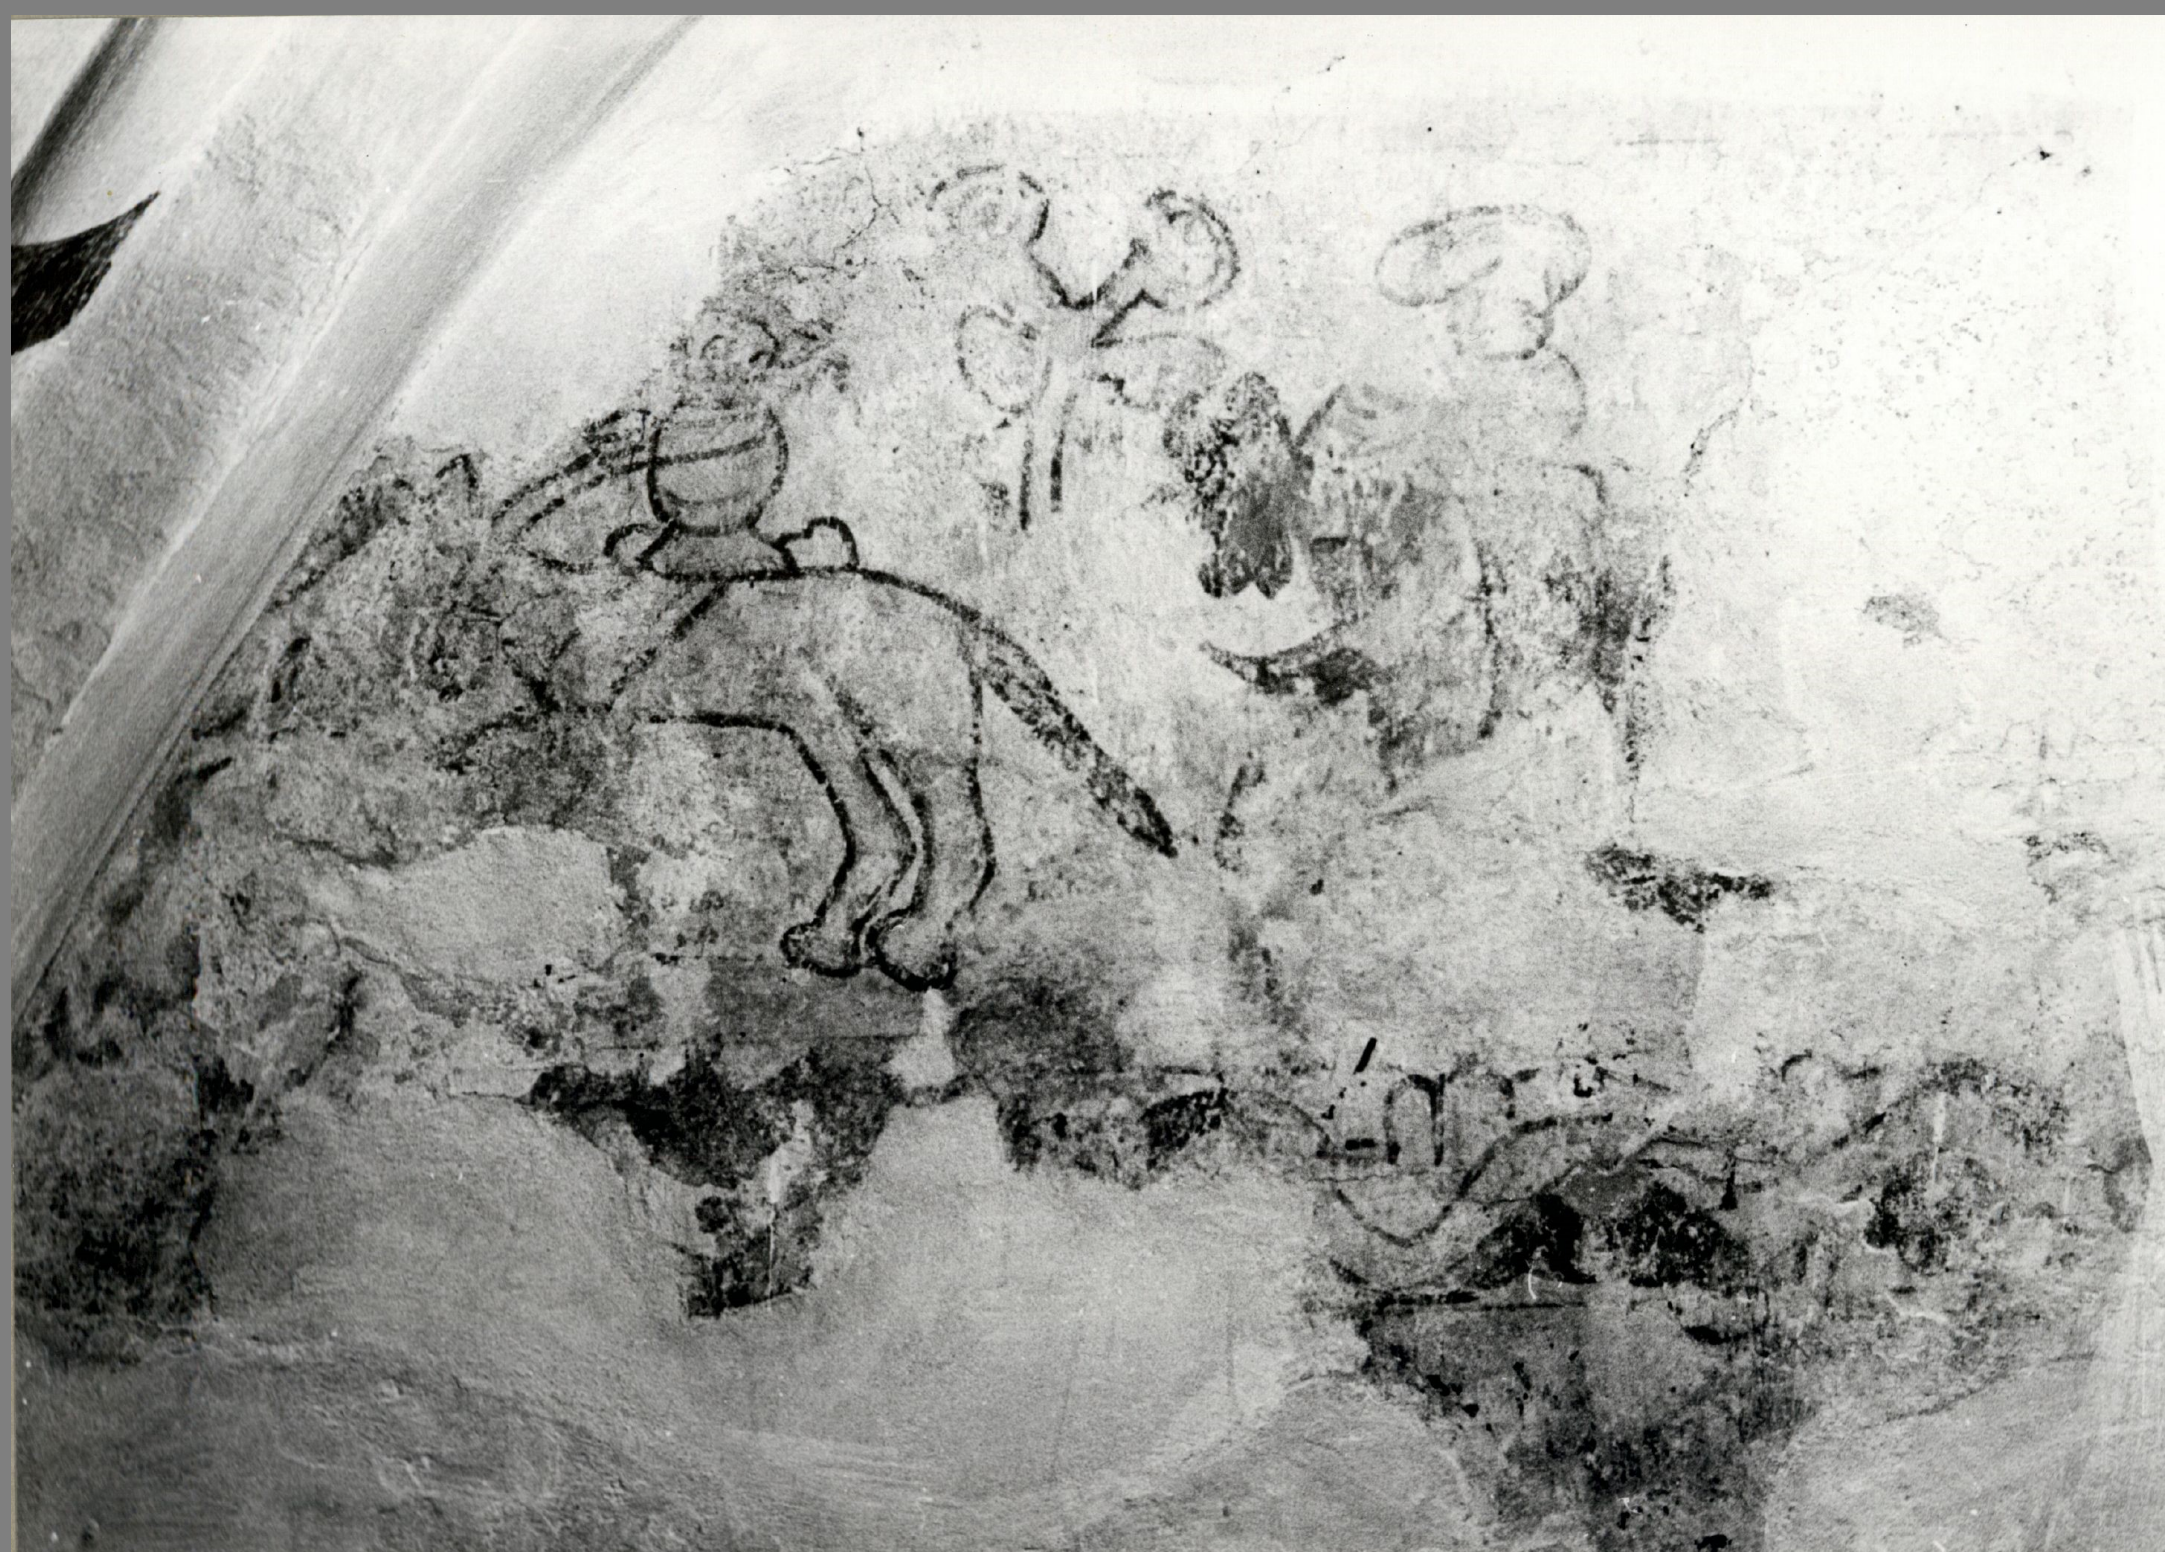
Foto: Nationalmuseets Antikvarisk-Topografisk Arkiv, E. Mikkelsen, 1967

Man afdækkede også et kalkmaleri-fragment fra 1400-tallet, under restaureringen 1967 (stedet ikke angivet) . Det blev også efterfølgende gentildækket.
